REMONT DACHU BUDYNKU KOŚCIOŁA P.W. NAJŚWIĘTSZEGO SERCA PANA JEZUSA WE FLORYNCY

zlokalizowanego na dz. nr 318 we Floryncy, gm. Grybów, pow. nowosądecki

III. INWENTARYZACJA BUDOWLANA

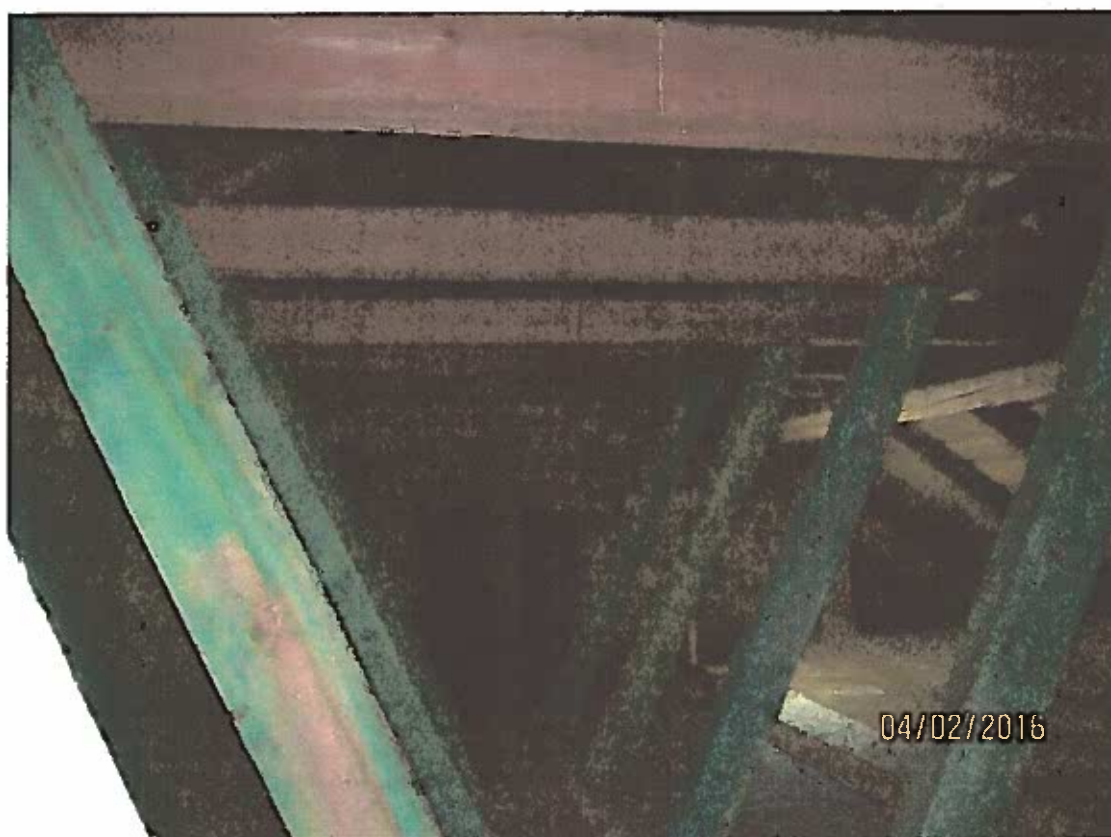
FOT. 2 – Poddasze budynku - widoczne elementy konstrukcji więźby dachowej oraz dodatkowe elementy wzmacniające belki stropu. (fot. autor)

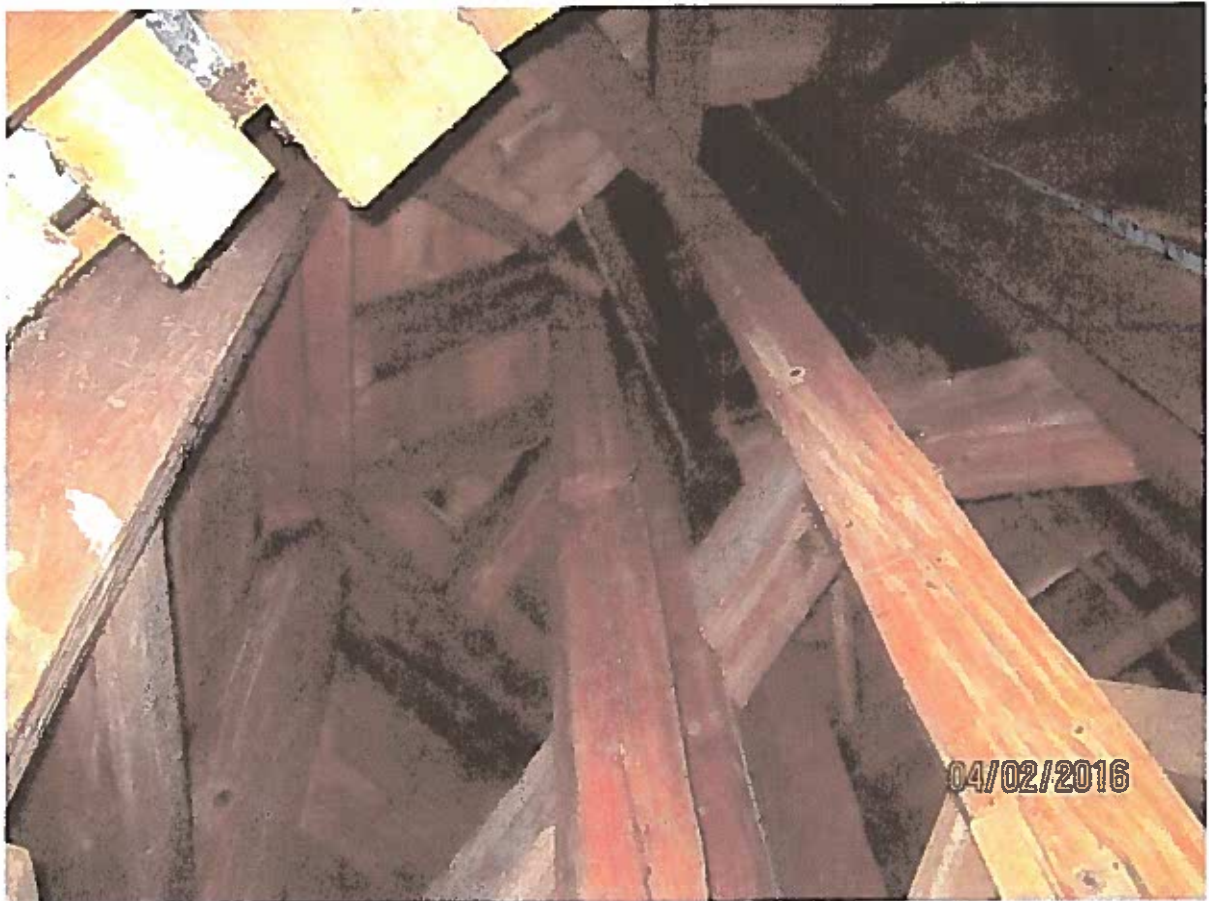
FOT. 3 – Drewniana konstrukcja sygnaturki. (fot. autor)

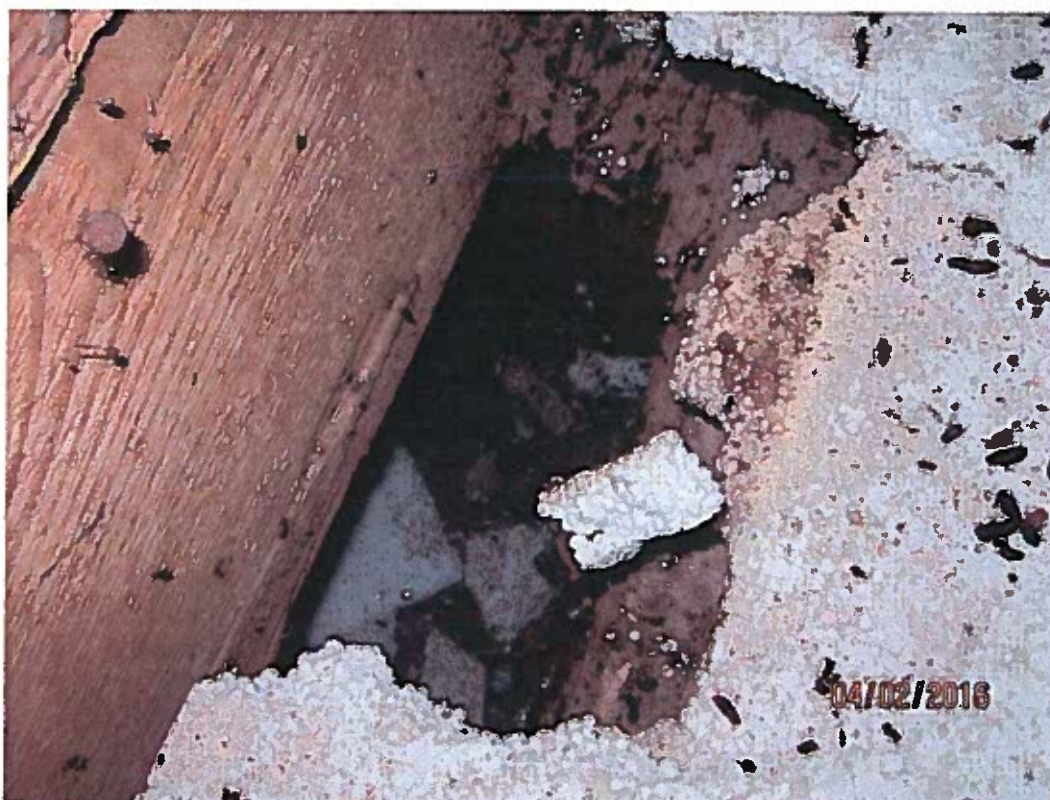
FOT. 5 – Strop drewniany - istniejący otwór w miejscu uszkodzenia deskowania - widoczna belka podłużna oraz w tle belka stropowa i dolne deskowanie (fot. autor).

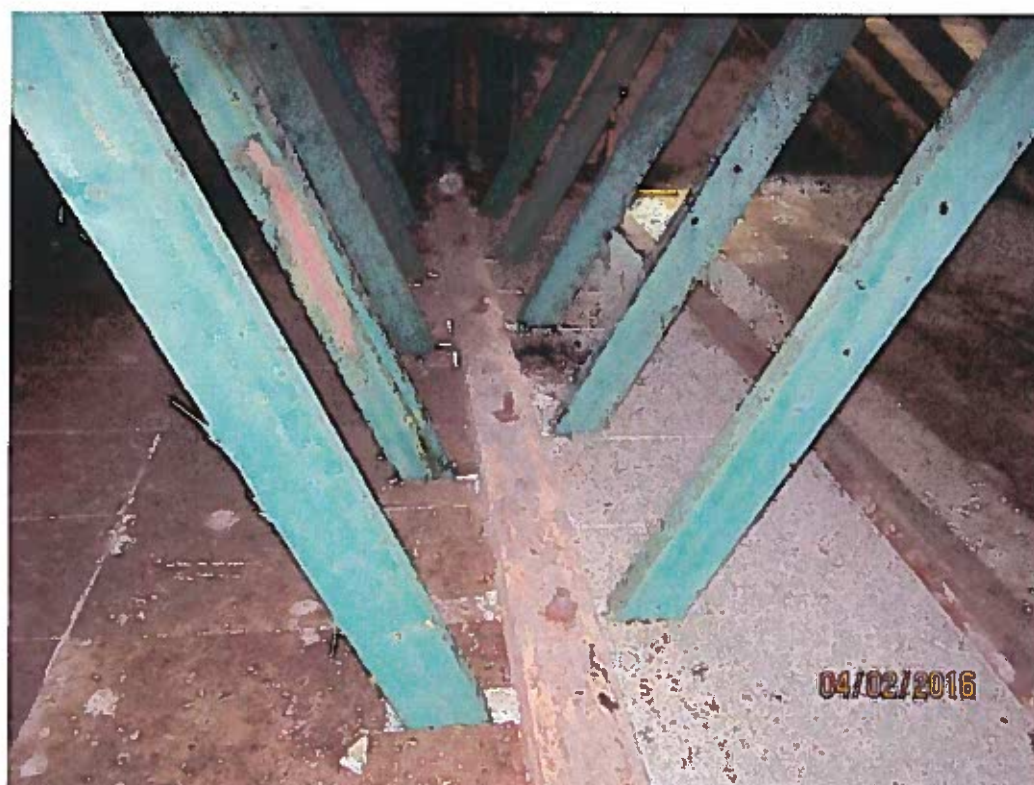
FOT. 6 – Poddasze budynku - widoczna belka podłużna ze śrubami w miejscu mocowania belek stropowych oraz belki wieszarowe podwieszające belki stropowe. (fot. autor)

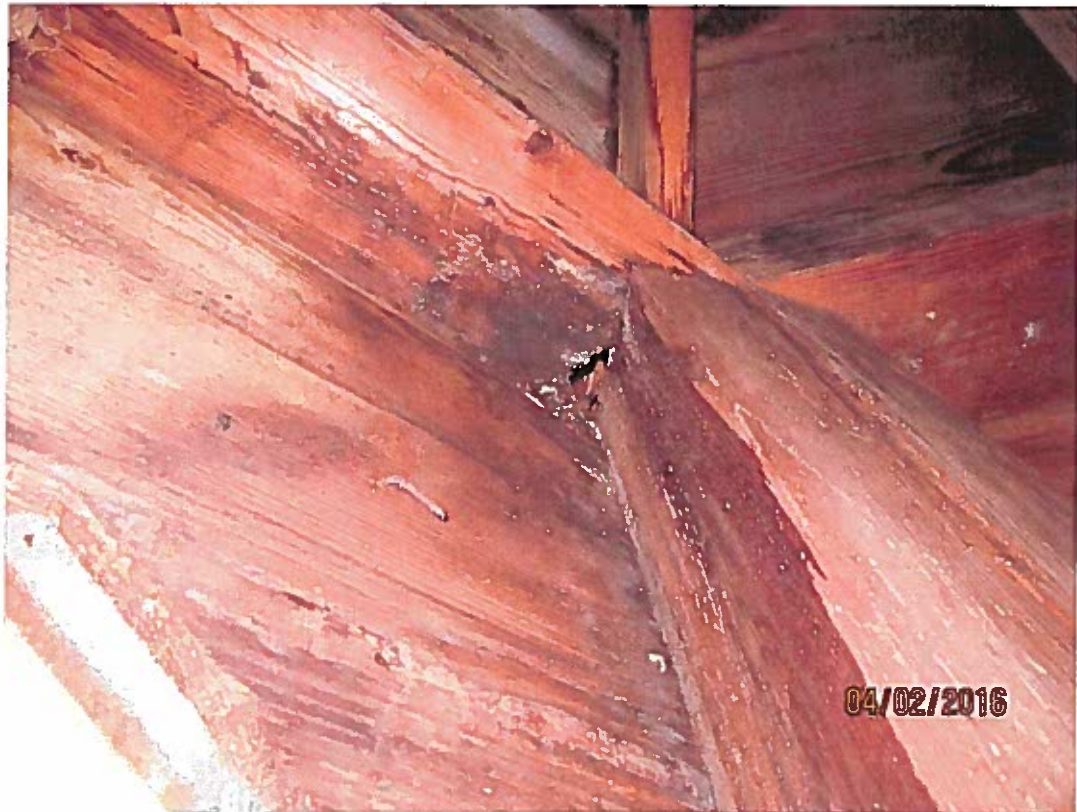
Stopień porażenia objawiający się pryzmatycznym spękaniem wywołanym korozją brunatną stanowi 100 % brak wytrzymałości konstrukcyjnej w danym fragmencie drewna.

FOT. 7 – Uległe destrukcji elementy drewniane konstrukcji wieżyczki w miejscu połączenia. Rozkład brunatny drewna wywołany atakiem grzyba domowego. (fot. autor).

Bezpośrednią przyczyną występowania aktywnego rozwoju grzybów oraz żerowisk owadów jest nadmierne zawilgocenie. Pojawienie się zawilgocenia spowodowane zostało przedostającą się wodą opadową powodując zacieknięcia na elementach drewnianych jak krokwie, łaty, murlaty, zwieńczenia ścian co ma również swe skutki widoczne na stropie wnętrza budynku.

- Wzmocnienie elementów posiadających zniszczenia na niewielkim fragmencie lub w razie braku możliwości wymiany elementu na nowy. Wzmocnienie można wykonać poprzez obustronną nadbitkę, lub wycięcie zniszczonego fragmentu i uzupełnienie nowym materiałem. Uszkodzone krokwie koszowe należy bezwzględnie wymienić na nowe.

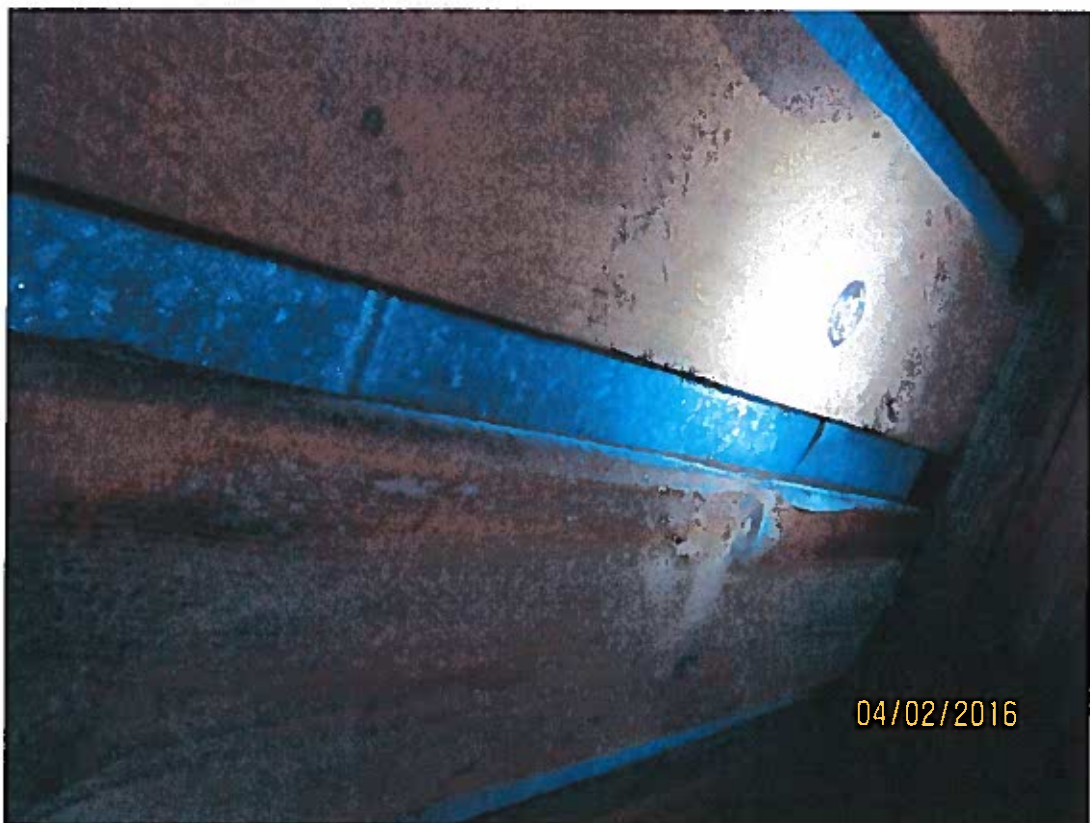
Elementy więźby wykazują niewielkie, lokalne objawy korozji. Dużym zaobserwowanym problemem jest nadmierna wilgotność powietrza objawiająca się występowaniem znacznych obszarów zawilgocenia deskowania dachu. Wykroploną parę wodną stwierdzono także w miejscach widocznych od spodu fragmentów pokrycia z blachy. W miejscach największego zawilgocenia doszło do rozwoju pleśni i grzybów. Powodem tak dużej wilgotności jest pogorszenie pracy wentylacji poprzez opisane wcześniej zasłonięcie izolacją otworów w stropie, a także brak wykonanych otworów wentylacyjnych w pokryciu dachu. Wewnątrz konstrukcji sygnaturki nad prezbiterium obecne są pojedyncze elementy dotknięte korozją biologiczną (porażenie grzybem) wynikłą z ich miejscowego zawilgocenia. Zawilgocenie to jest wynikiem wykraplania się pary wodnej wewnątrz poddasza, jak również przeciekania wody opadowej przez nieszczelności pokrycia na sygnaturce.

Innym rozpoznany gatunkiem grzyba to grzyb składowy (*Peniophoragigantea*) jeden z najczęściej występujących grzybów domowych z VI grupy szkodliwości – stan rozwoju aktywnego. Są to grzyby mało szkodliwe, powodujące słaby, powierzchniowy rozkład drewna. Rozwijają się w dużej wilgotności, a w przypadku jej braku obumierają. Wpływają znacząco na estetykę obiektu. Przy elementach o niewielkich przekrojach przy długotrwałym występowaniu powodują z czasem ubytki masy sukcesywnie usuwane przez warunki atmosferyczne.

FOT. 8 – Zawilgocenie połaci dachowej - skroplona para wodna na blasze pokrycia dachu oraz rozwój grzyba śladowego (*fac. Peniophora gigantea*) na zawilgoconym deskowaniu. (fot. autor)

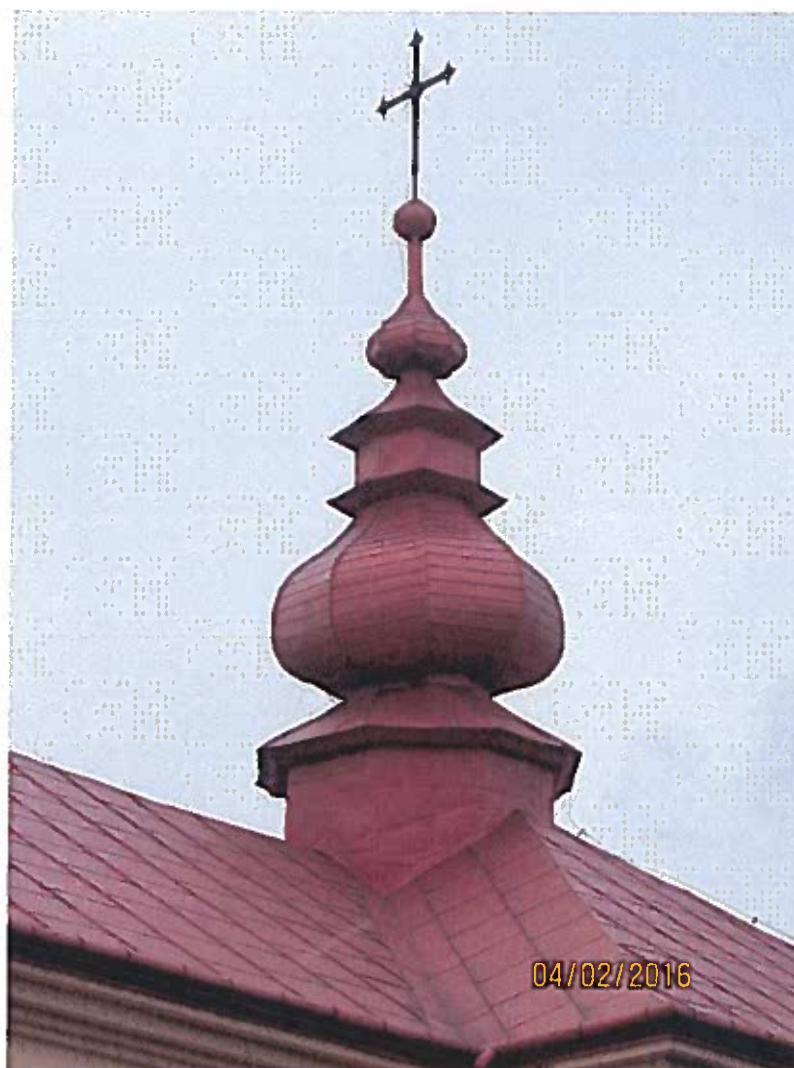
Blacha płaska, ocynkowana, łączona na rąbek stojący. Została ona pokryta powłoką malarską w kolorze ceglastym. Widoczne mocne oznaki korozji w postaci rdzy i wgnieceń występujących na całej powierzchni dachu, a szczególnie w okolicach sygnaturek. Stwierdzono także liczne nieszczelności w miejscach deformacji blachy oraz w niektórych miejscach mocowania blachy gwoździami. Obróbki blacharskie dachu są zdeformowane i nieszczelne.

FOT. 9 – Pokrycie dachu - wyraźne deformacje blachy stalowej pokrywającej sygnaturki. (fot. autor)

Pokrycie dachu wykonane z blachy płaskiej, łączonej na rąbek, malowane w kolorze ceglastoczerwonym nosi liczne oznaki korozji w postaci rdzy oraz jest nieszczelne na obróbkach. Należy wykonać nowe pokrycie przy całkowitej wymianie deskowania.
