**Kościół Parafialny p.w. Św. Michała Archanioła
w Ropie
(powiat gorlicki, woj. małopolskie)**

**PROGRAM PRAC KONSERWATORSKICH
DLA:**

Kraków 11. 2015.

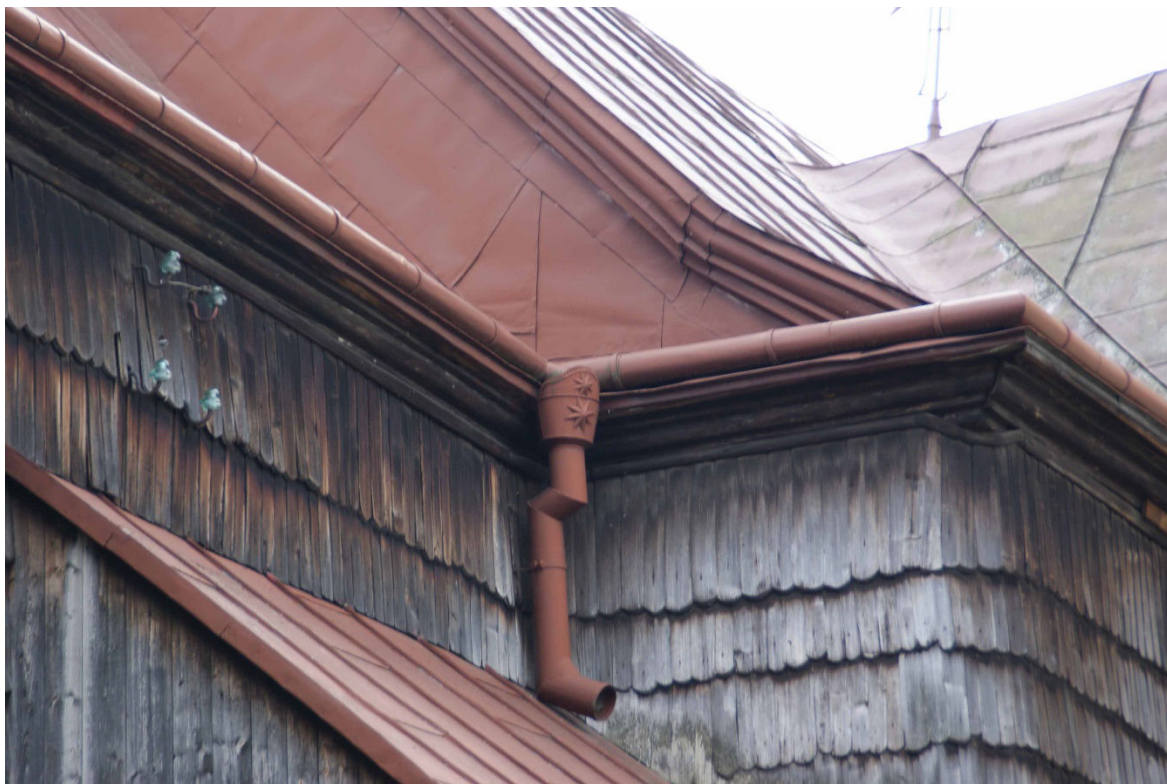
fot. 4. Kościół p.w. Św. Michała Archaniola w Ropie. Widoczne pokrycie dachu oraz pokrycie ścian wykonane z gontów.

- r) wymiana pokrycia z gontów. Gonty impregnowane preparatem bezbarwnym pozostawiającym naturalny rysunek słoje drewna przez zanurzenie preparatem przeciw rozwojowi korozji biologicznej i p.poż.

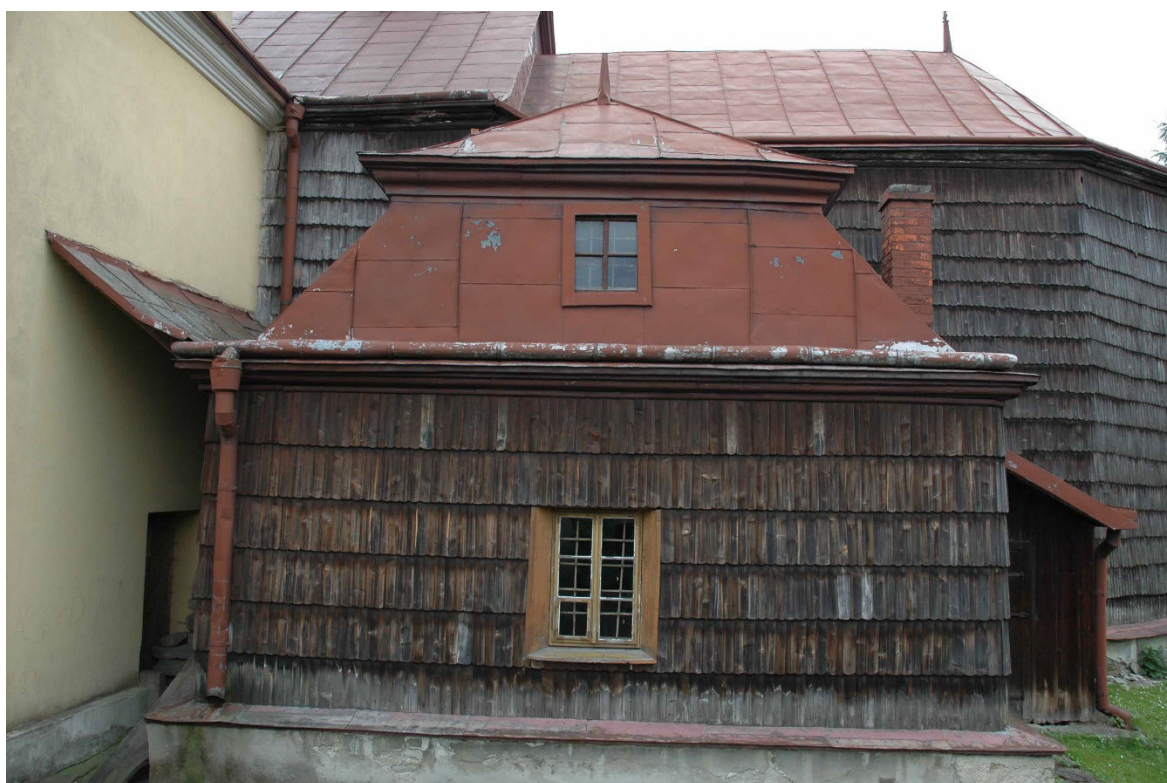
Fot. 5. Kościół p.w. Św. Michała Archaniola w Ropie. Widoczne pokrycie dachu oraz pokrycie ścian wykonane z gontów. Widok na zakrystię od strony zach. (west).

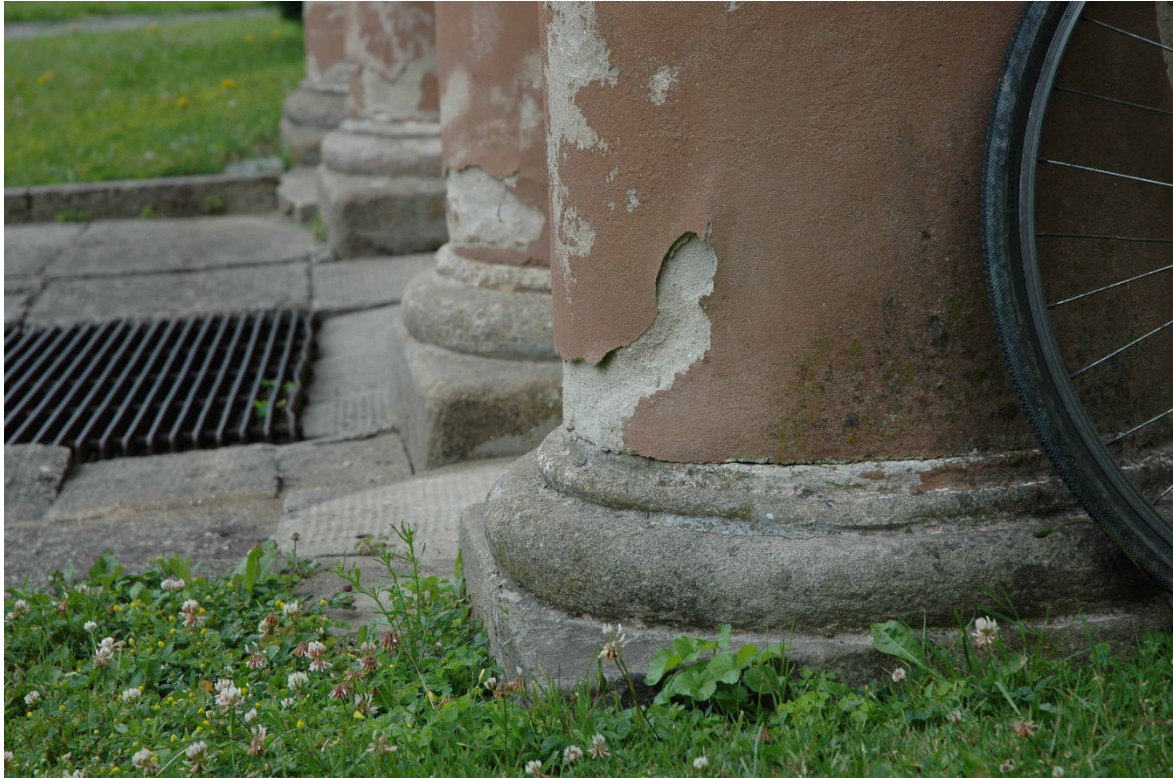
Fot. 6. Kościół p.w. Św. Michała Archanioła w Ropie. Widoczne odspojenia i ubytki tynku w dolnej części kolumn portyku.

- k) uzupełnienie ubytków tynku (systemowy tynk renowacyjny spełniający wymogi WTA z zachowaniem pierwotnej faktury.
- l) opracowanie kolorystyki elewacji (projekt powinien zostać zatwierdzony przez komisję z udziałem przedstawiciela WUOZ).

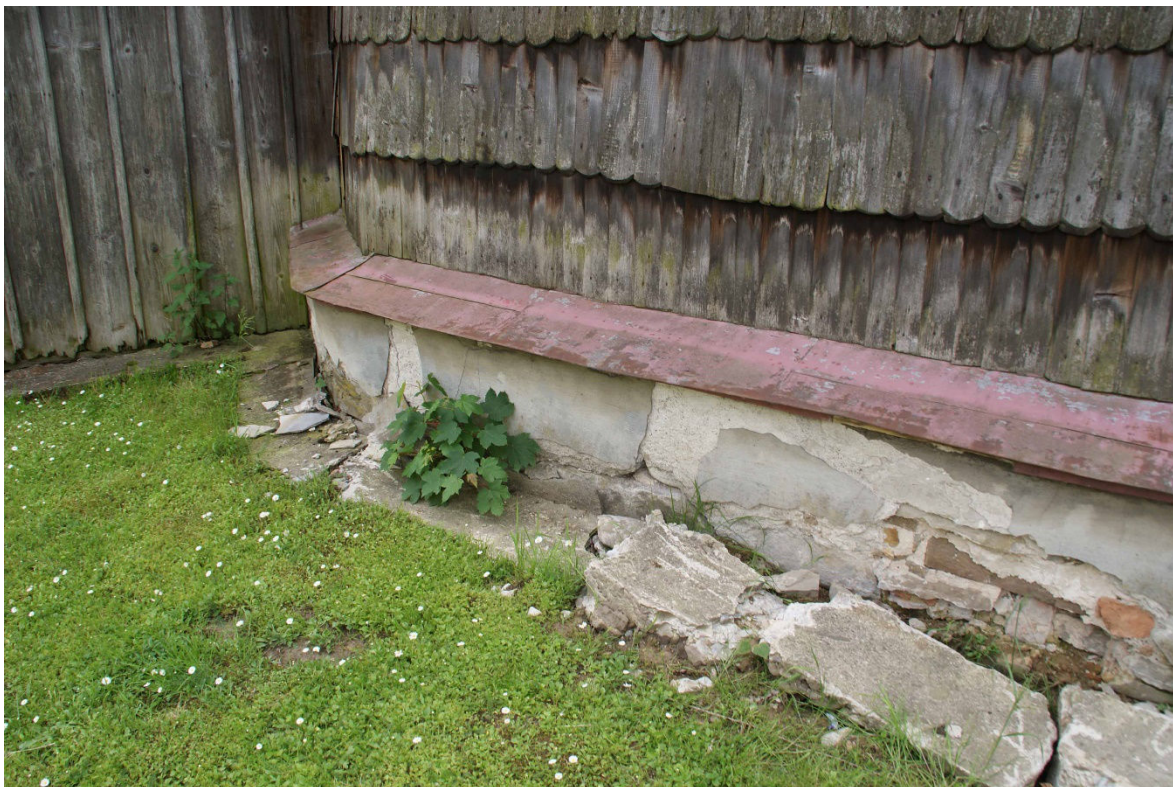
Fot. 7. Kościół p.w. Św. Michała Archanioła w Ropie. Widoczne widoczne rozległe ubytki tynku na cokole.

- e) określenie występowania spęcherzeń i rozwarstwień tynku.
- f) usunięcie zniszczonego tynkowania cokołu przy części kościoła drewnianej (nawa, prezbiterium, i zakrystie. Zaleca się pozostawienie cokołu bez tynku ponieważ tynkowanie prawdopodobnie było wtórne, a sposób murowania cokołu umożliwia wyeksponowanie kamienia z fugowaniem.

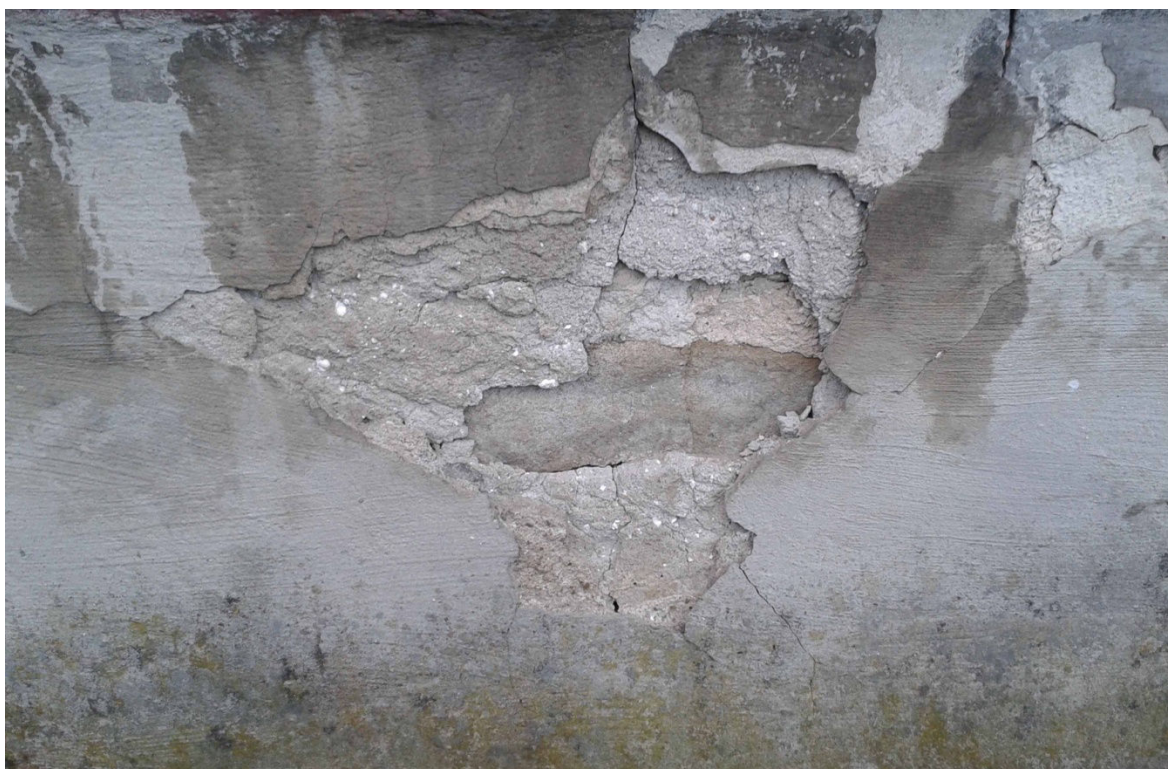
Fot. 8. Kościół p.w. Św. Michała Archanioła w Ropie. Widoczne rozległe uszkodzenia tynku na elewacji wież.

- g) mechaniczne usunięcie skorodowanych i odspojonych wapiennych tynków ścian prostych (wraz z wtórnymi nawarstwieniami) oraz wtórnych obrzutek i zacierek. Oczyszczenie powierzchni z brudu i przemalowań w systemie PE – CE.

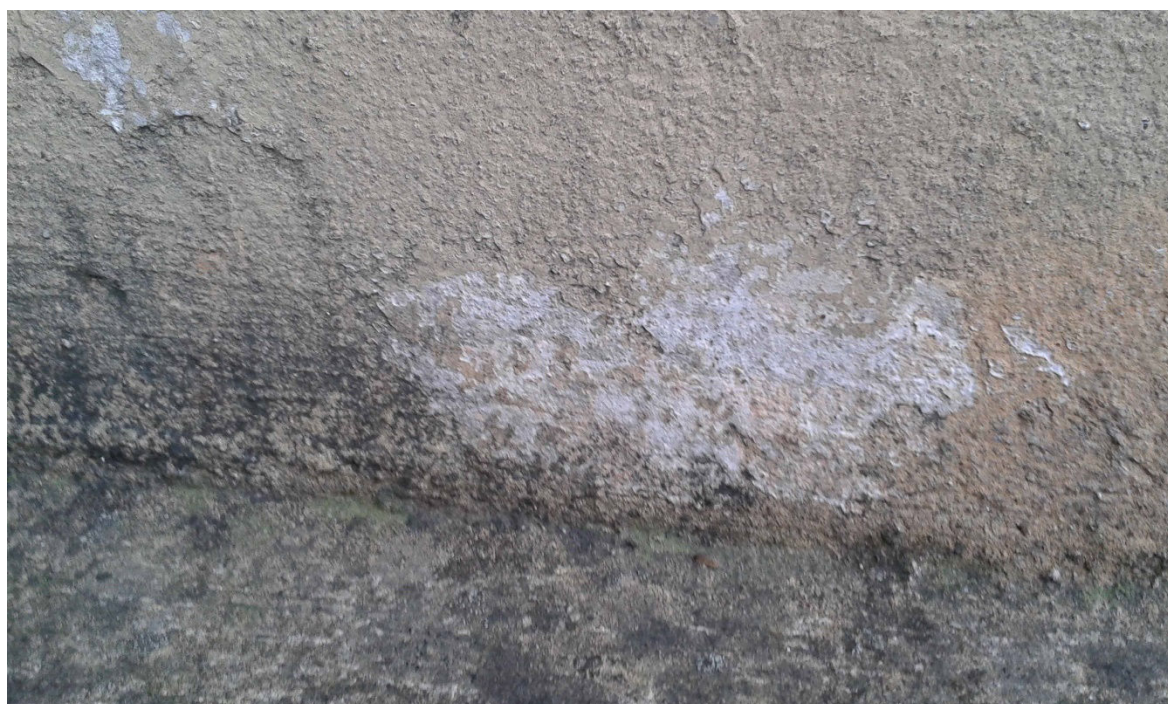
Fot. 9. Kościół p.w. Św. Michała Archanioła w Ropie. Widoczne wysolenia w dolnej części elewacji wież.

- i) przeprowadzenie lokalnej dezynfekcji murów przy użyciu preparatu grzybobójczego
- j) lokalne wykonanie zabiegu odsolenia kamienia na drodze swobodnej migracji do rozszerzonego środowiska w postaci 10-cio warstwowych okładów ligninowych. Prędkość parowania wody należy ograniczać poprzez zakrycie powierzchni folią polietylenową.

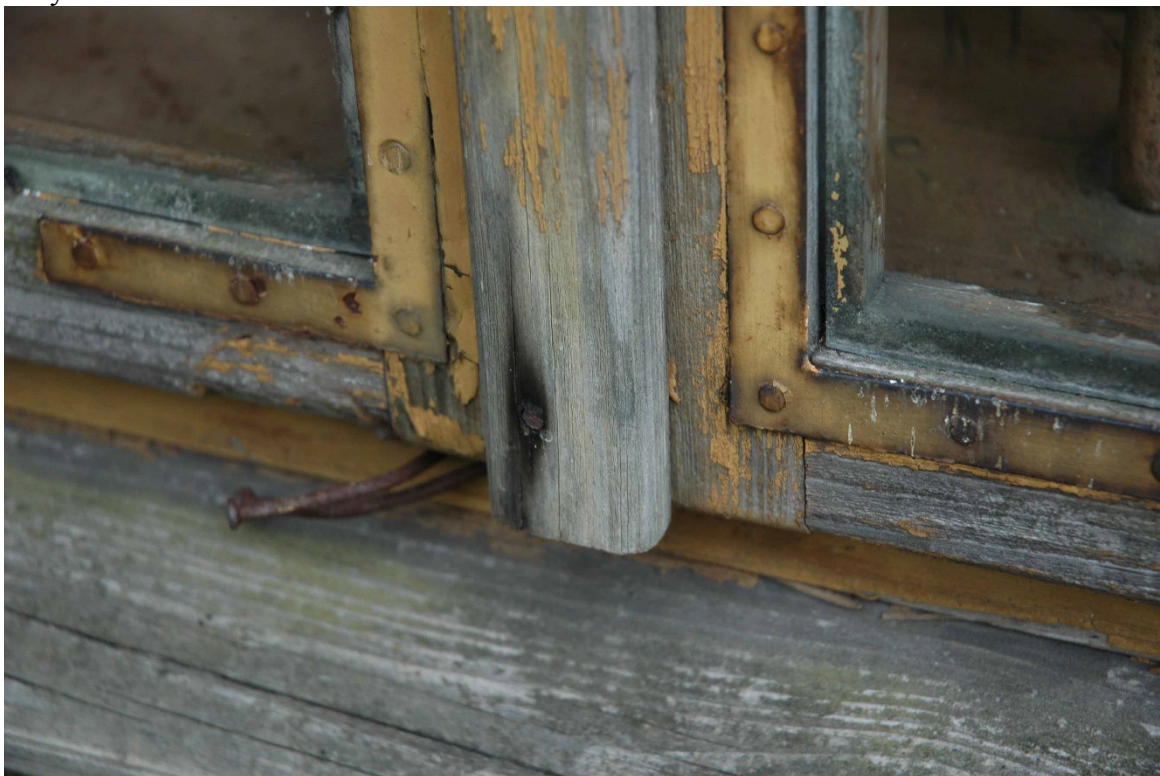
Stolarka drzwiowa i okienna także jest w złym stanie. Drewno częściowo zdeformowane, z pęknięciami i ubytkami. Metalowe elementy skorodowane a powłoki malarskie złuszcza się i osypują. Tynki we wnętrzu murowanych wież zawilgocone w dolnych partiach ścian. Widoczne są także ubytki i odspojenia.

Fot. 12. Kościół p.w. Św. Michała Archaniola w Ropie. Zniszczona stolarka okienna.

- a) wykonanie dokumentacji fotograficznej i technologicznej stanu zachowania obiektu przed konserwacją.
- b) oczyszczenie powierzchni z wtórnych nawarstwień.
- c) uzupełnienie ubytków drewna przez flekowanie sezonowanym drewnem tego samego gatunku, lub w przypadku mniejszych ubytków kitowanie kitem z dodatkiem troci lub mączki drzewnej. (dopuszcza się możliwość wymiany elementów o najgorszym stanie zachowania)
- d) impregnacja osłabionej struktury drewna, gruntowanie i malowanie emalią zewnętrzną zgodnie z zatwierdzoną kolorystyką,
- e) uszczelnienie i wymiana przeszklenia.
- f) w przypadku silnie zniszczonej stolarki przewiduje się możliwość częściowej wymiany stolarki okiennej na nową, drewnianą, wzorowaną na oryginalnej.

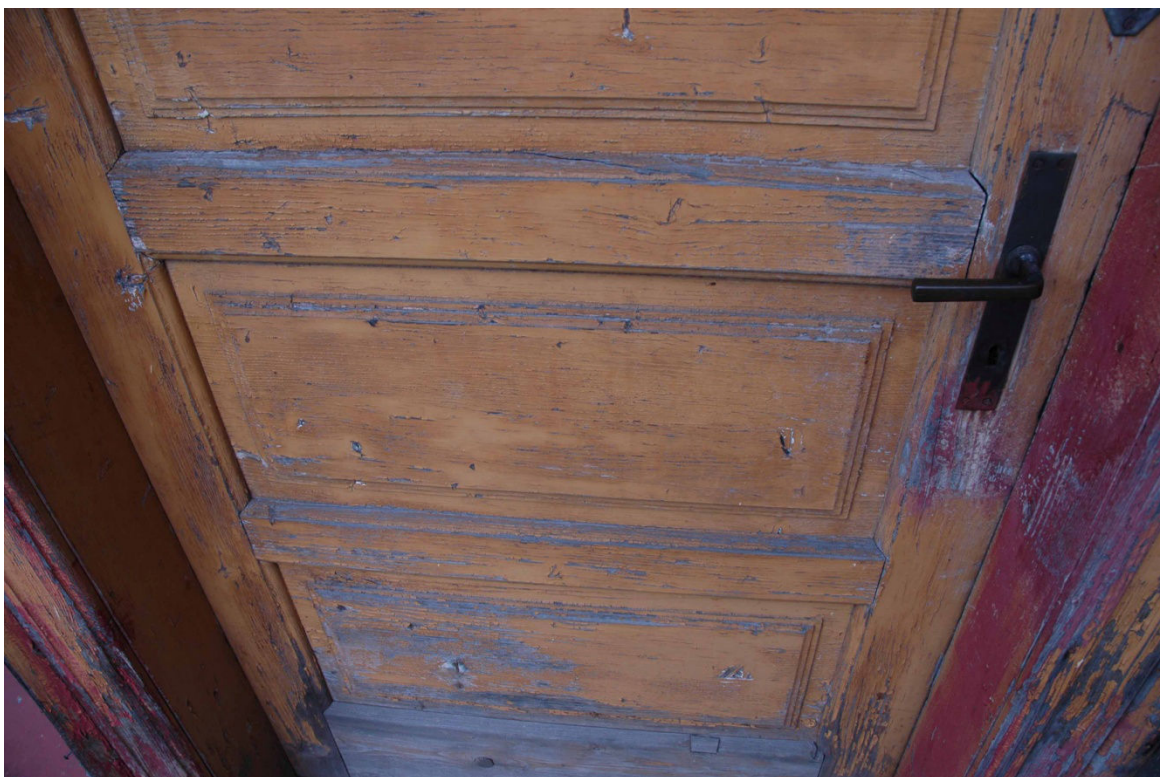
Fot. 13. Kościół p.w. Św. Michała Archaniola w Ropie. Zniszczona stolarka drzwiowa.

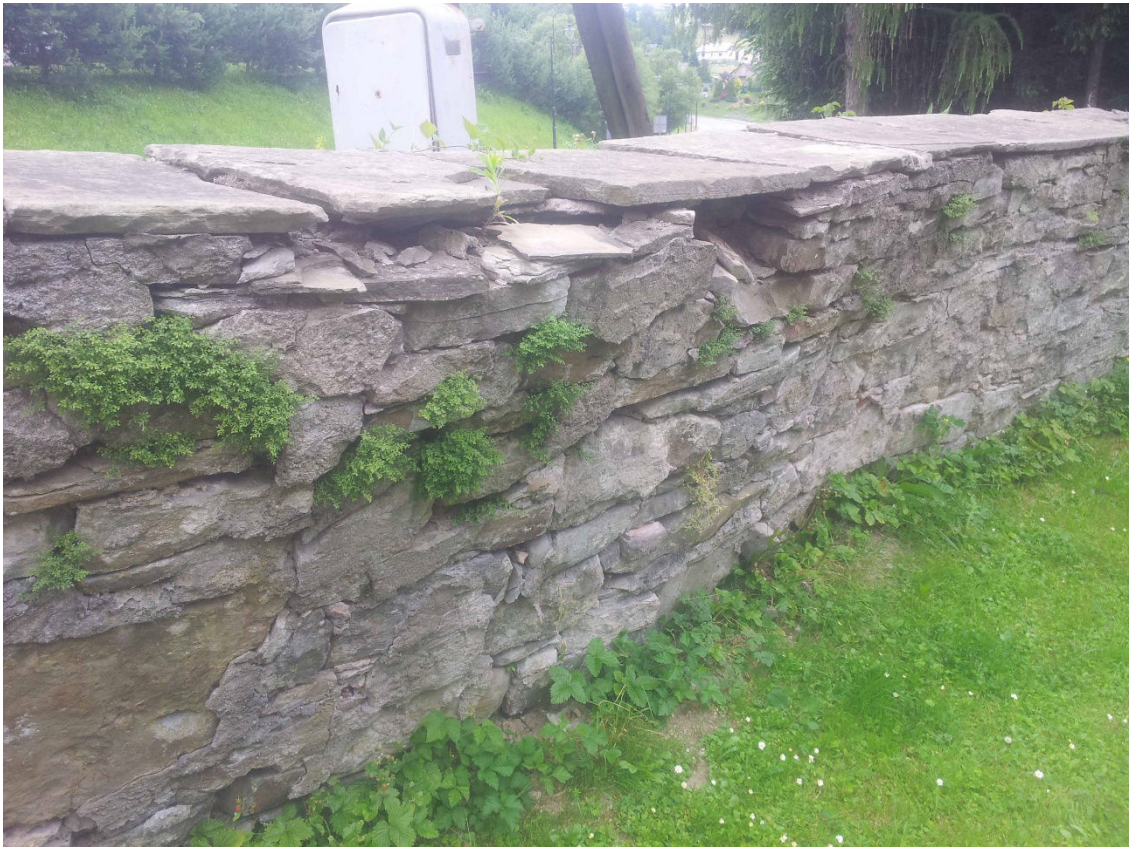
Mur ogrodzeniowy wokół obejścia kościoła w złym stanie technicznym. Struktura rozluźniona kamień nieregularny, osypujący się. Stateczność ogrodzenia lokalnie osłabiona wskutek przechylenia się muru w stronę kościoła.

Fot 14. Kościół p.w. Św. Michała Archaniola w Ropie. Mur okalający. Widoczny przechyl oraz rozluźnienie struktury i ubytki kamienia.

- f) rozebranie i przemurowanie z użyciem tego samego kamienia części muru przechylonego w stronę kościoła. Ze względu na charakter muru, fugi nie powinny być wypełnione do lica muru. Nadrzędnym celem jest dostosowanie wyglądu do zachowanych części muru.
- g) wymiana nakrycia muru wykonanego z płyt piaskowca. (dobór kamienia zgodnie z oryginałem)
- h) usunięcie tynków cementowych i przywrócenie historycznego wyglądu dzwonnicy. Proponuje się zastosowanie tynków renowacyjnych, wapiennych, systemowych WTA. Powierzchnia pomalowana zostanie, farbami krzemooorganicznymi. (kolorystyka do akceptacji przez WUOZ. W trakcie realizacji proponuje się przeprowadzenie i udokumentowanie pełnej stratygrafii na całej wysokości obiektu a także odsłonięcie i wyeksponowanie cokołu kamiennego)

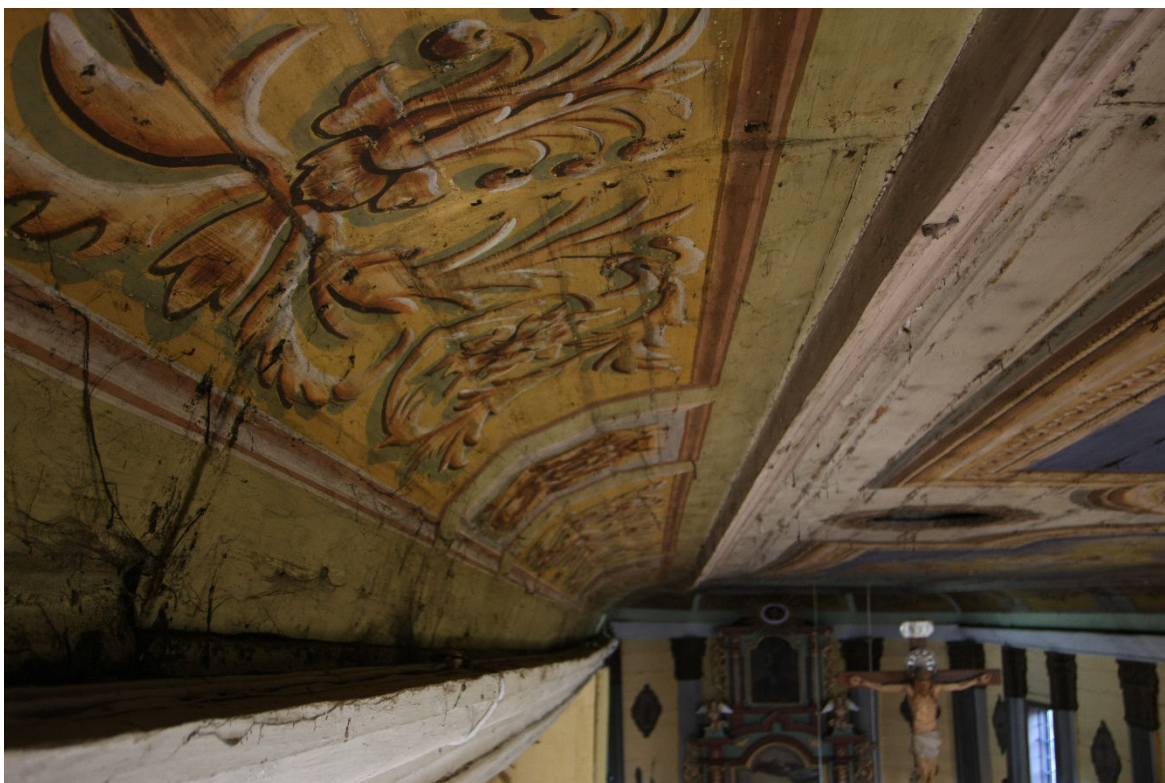
Polichromia nosi ślady licznych przemalowań. W mniejszym stopniu odnosi się to do malowideł na deskach stropowych, a dotyczy głównie ścian świątyni. Ogólny stan zachowania malowideł jest zły. Powierzchnia silnie zabrudzona, w wielu miejscach widoczne ubytki i odspojenia farby. Występują także liczne ślady korozji pochodzące od gwoździ, którymi przybijano deski stropowe. Niekorzystny wpływ na stan zachowania warstwy malarskiej miało naklejenie pasów płóciennych w miejscach łączenia. Klej glutynowy zakładano większym pędzlem niż szerokość płóciennego pasa. Powstały w ten sposób nadmiar kleju uległ z czasem degradacji powodując zniszczenia malowidła. Szczególnie dotyczy to stropu, gdzie widoczne są ciemne, wyraźnie zaznaczone obwódki każdego płóciennego pasa. Płótno, na którym namalowane są postaci świętych, umieszczone na gładkim tle pomiędzy pilastrami odspojone w wielu miejscach z ubytkami a także odspojeniami gruntu i warstwy malarskiej. Dogłębna ocena stanu zachowania pierwotnej warstwy malarskiej jest trudna na tym etapie a będzie możliwa dopiero po wykonaniu koniecznych badań technologicznych i odkrywkowych.

Fot. 20. Kościół p.w. Św. Michała Archaniola w Ropie. Polichromia na stropie fasetowym. Widoczne silne zabrudzenie powierzchni.

- j) oczyszczenie powierzchni malowidła z zabrudzeń powierzchniowych oraz usunięcie wtórnych nawarstwień w postaci zmienionych kolorystycznie retuszy i przemalowań

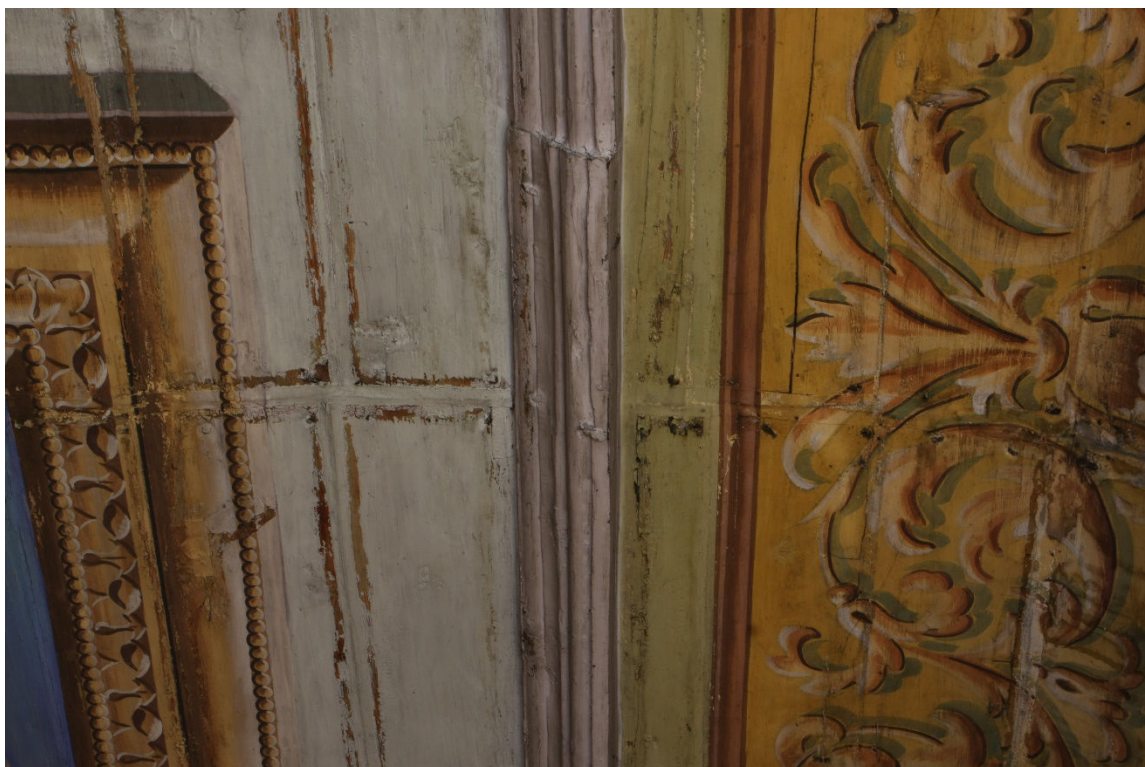
Fot.23. Kościół p.w. Św. Michała Archaniola w Ropie. Fragment polichromii na stropie fasetowym. Widoczne zniszczenia wywołane przez klej, którym przyklejano pasy płótna.

- i) podklejenie odspojonych przyklejonych taśm płóciennych i doczyszczanie resztek kleju glutynowego (mechanicznie i chemicznie – dobór środka po wykonaniu prób.

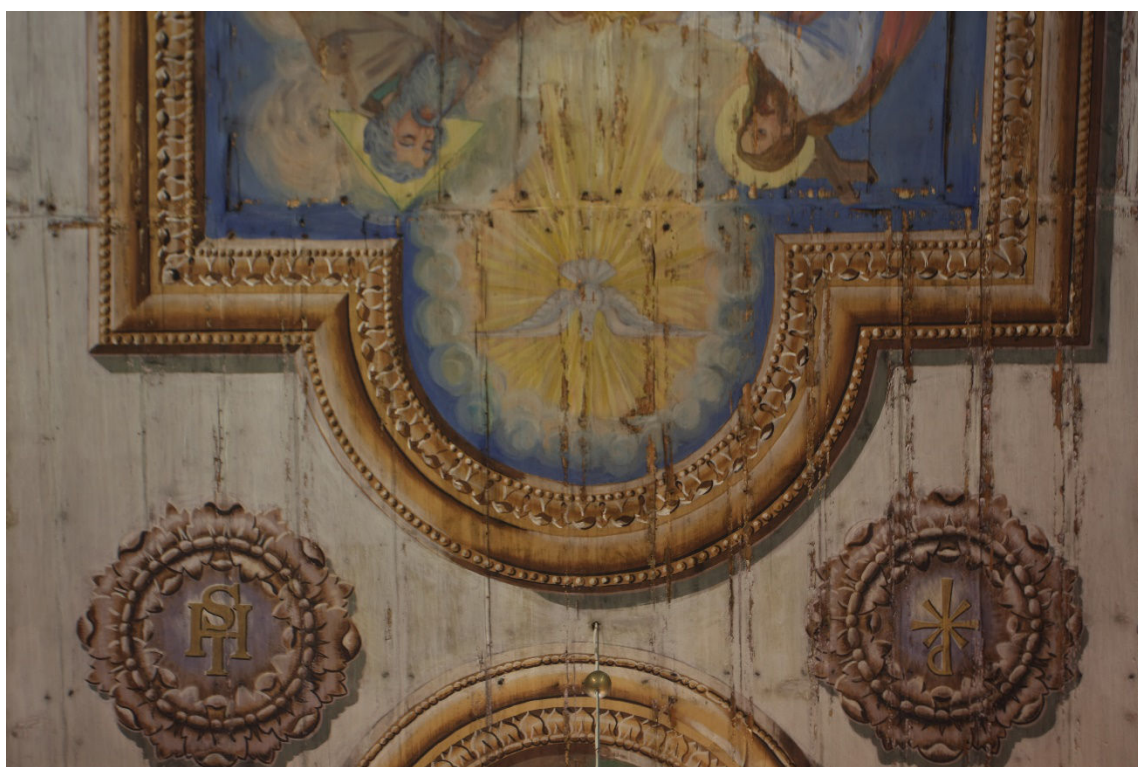
Fot. 24. Kościół p.w. Św. Michała Archaniola w Ropie. Fragment polichromii na stropie fasetowym. Widoczne zniszczenia wywołane przez klej, którym przyklejano pasy płótna a także korozję gwoździ, którymi przybijano deski.

- f) usunięcie wtórnych elementów jak gwoździe, wkręty itp.
- g) impregnacja strukturalna drewnianego podłoża z uprzednim usunięciem całkowicie zdegradowanego drewna. Proponuje się użycie – paraloidu w ksylenie. Zabieg wykonany zostanie lokalnie w miejscach o zdegradowanej strukturze przez powlekanie oraz iniekcję.

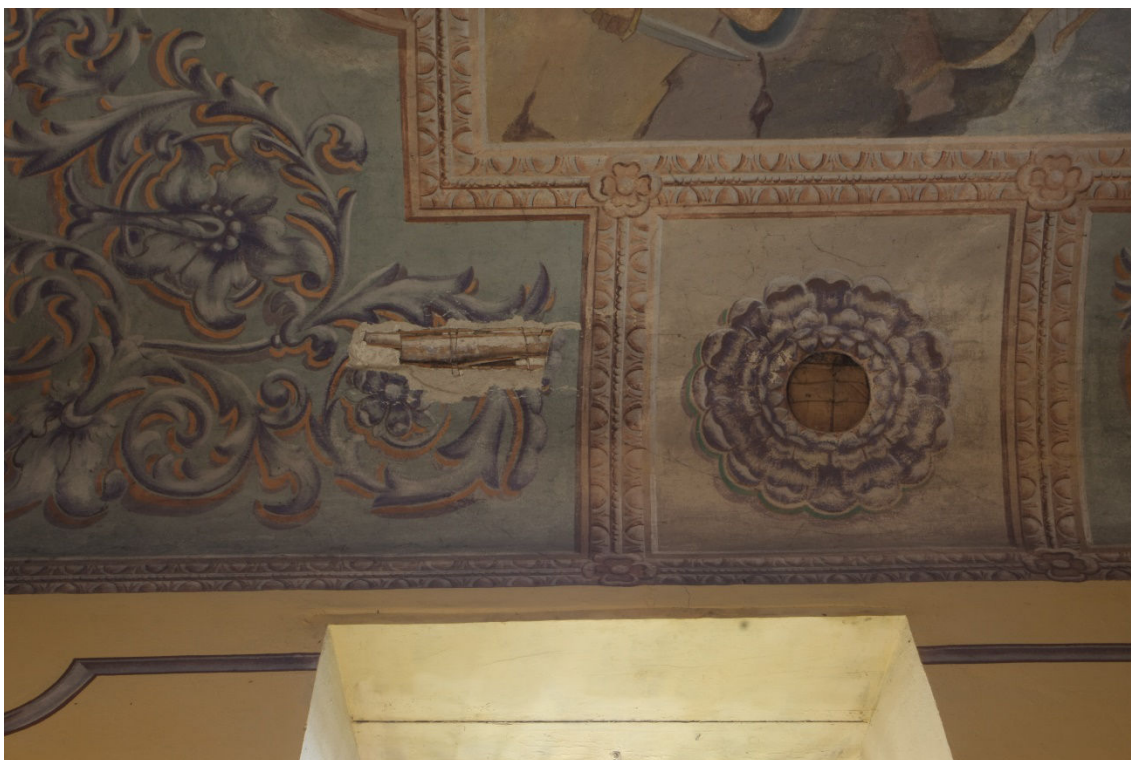
stropowych obitych trzcina. W kilku miejscach widoczne ubytki tynku wraz z warstwą malarską a także odspojenia tynku. Powierzchnia malowideł silnie zabrudzona.

Fot.25. Kościół p.w. Św. Michała Archanioła w Ropie. Fragment polichromii na stropie kaplicy od strony wschodniej. Widoczny ubytek tynku wraz z warstwą malarską.

- m) podklejenie odspojen tynku na polichromii stropu w kaplicach bocznych
 - n) uzupełnienie ubytków tynku (zaprawa wapienna systemowa)
 - o) wykonanie retuszy warstwy malarskiej (pigment + żywica syntetyczna oraz farbami). Retusze powinny zostać wykonane metodą nie scalającą, pozwalającą odróżnić je od oryginału. W przypadku tej techniki najlepiej sprawdza się punktowanie kreską wzdłuż włókien drewna. W kaplicach lepszą metodą wydaje się być retusz kropką. Proponuje się wykonanie prób i przedstawienie ich do akceptacji komisji konserwatorskiej.

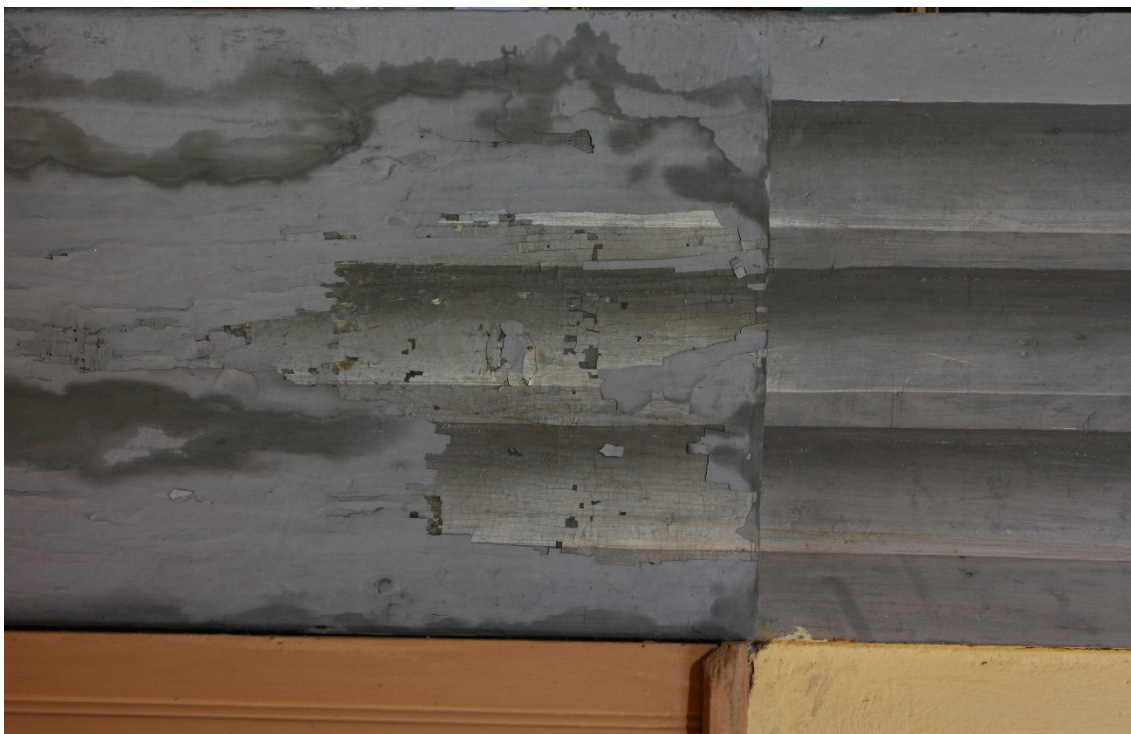
Polichromia nosi ślady licznych przemalowań. Ogólny stan zachowania malowideł jest zły. Powierzchnia silnie zabrudzona, w wielu miejscach widoczne ubytki i odspojenia farby. Występują także liczne ślady korozji pochodzące od gwoździ, którymi przybijano deski stropowe. Niekorzystny wpływ na stan zachowania warstwy malarskiej miało naklejenie pasów płóciennych w miejscach łączenia. Klej glutynowy zakładano większym pędzlem niż szerokość płóciennego pasa. Powstały w ten sposób nadmiar kleju uległ z czasem degradacji powodując zniszczenia malowidła. Szczególnie dotyczy to stropu, gdzie widoczne są ciemne, wyraźnie zaznaczone obwódki każdego płóciennego pasa. Płótno, na którym namalowane są postaci świętych, umieszczone na gładkim tle pomiędzy pilastrami odspojone w wielu miejscach z ubytkami a także odspojeniami gruntu i warstwy malarskiej. Dogłębna ocena stanu zachowania pierwotnej warstwy malarskiej jest trudna na tym etapie a będzie możliwa dopiero po wykonaniu koniecznych badań technologicznych i odkrywkowych.

Fot.26. Kościół p.w. Św. Michała Archanioła w Ropie. Fragment polichromii na ścianie. Rozległe przemalowania i szlachetna warstwa modelunku na pierwotnej warstwie polichromii widoczna w ubytkach.

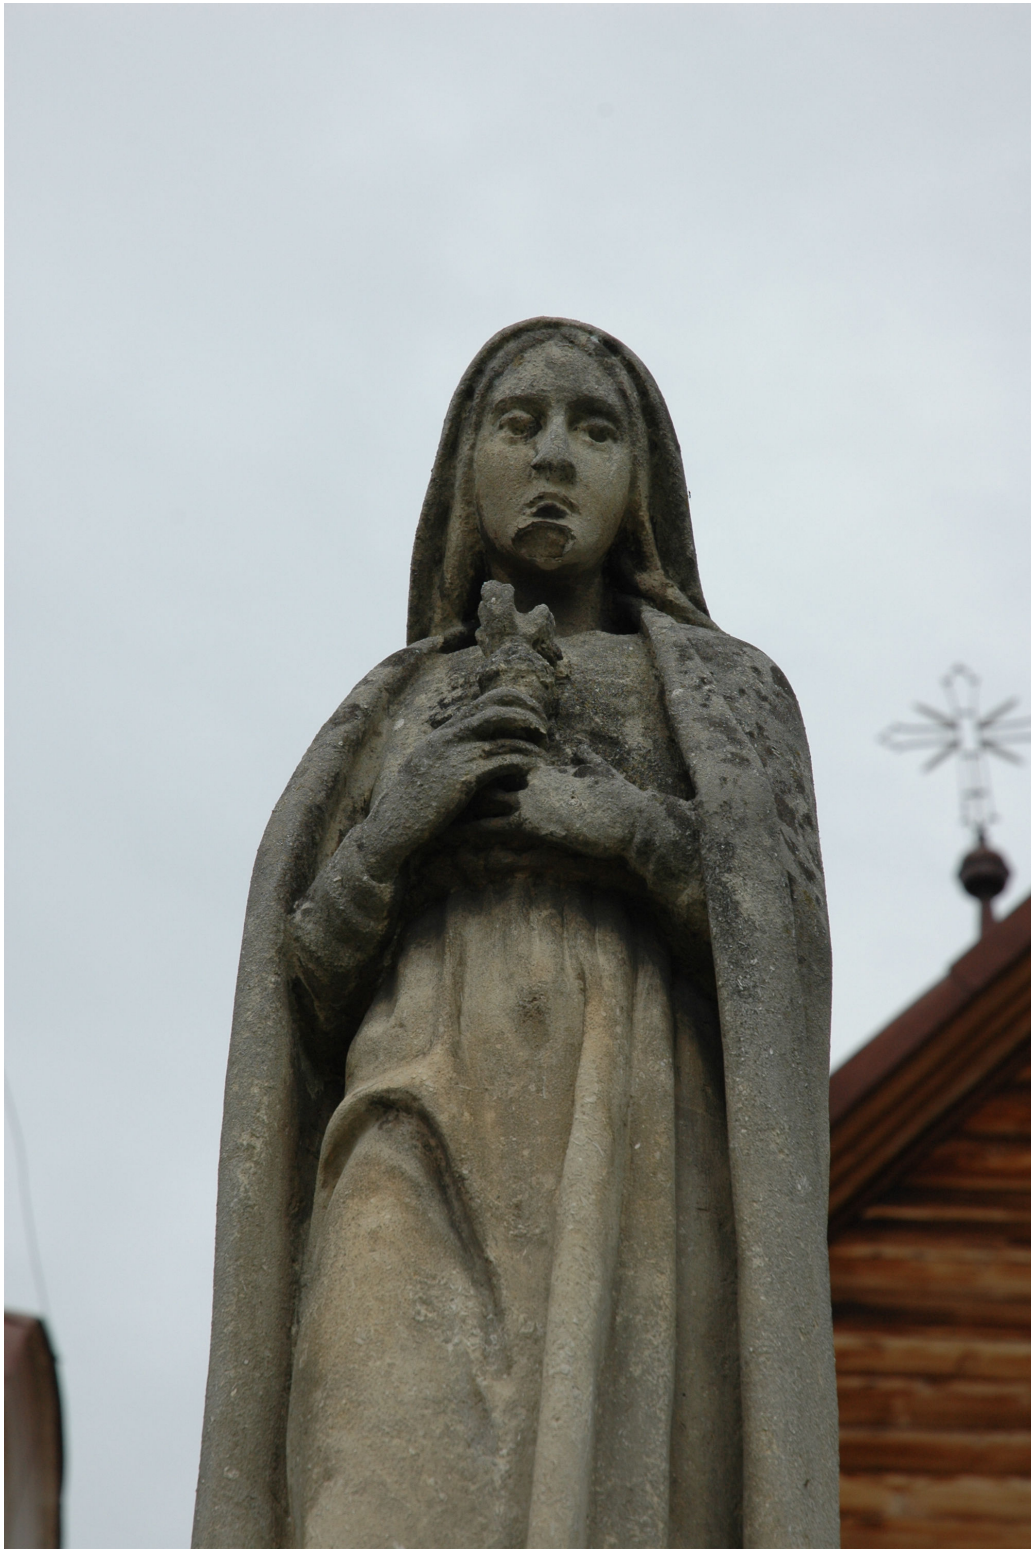
Figury znajdują się na słupach ogrodzenia przy głównym wejściu. Figura Matki Boskiej jest od strony zachodniej, a figura Jezusa od strony wschodniej. Figury wykonane są z piaskowca, zachowane w dobrym stanie, obecne są jedynie niewielkie ubytki. Proponuje się oczyszczenie powierzchni, impregnację struktury piaskowca, uzupełnienie drobnych ubytków kamienia z gotowych kitów i wykonanie impregnacji hydrofobizującej kamieniarke

Fot.28. Kościół p.w. Św. Michała Archaniola w Ropie. Figura Matki Boskiej na słupie zachodnim bramy głównej ogrodzenia. Widoczny ubytek na twarzy.

- a) oczyszczenie powierzchni z brudu i PE – CE.
- b) impregnacja struktury piaskowca
- c) uzupełnienie drobnych ubytków kamienia (gotowe barwione kity systemowe)
- d) wykonanie impregnacji hydrofobizującej kamieniarkę przy użyciu preparatów krzemooorganicznych

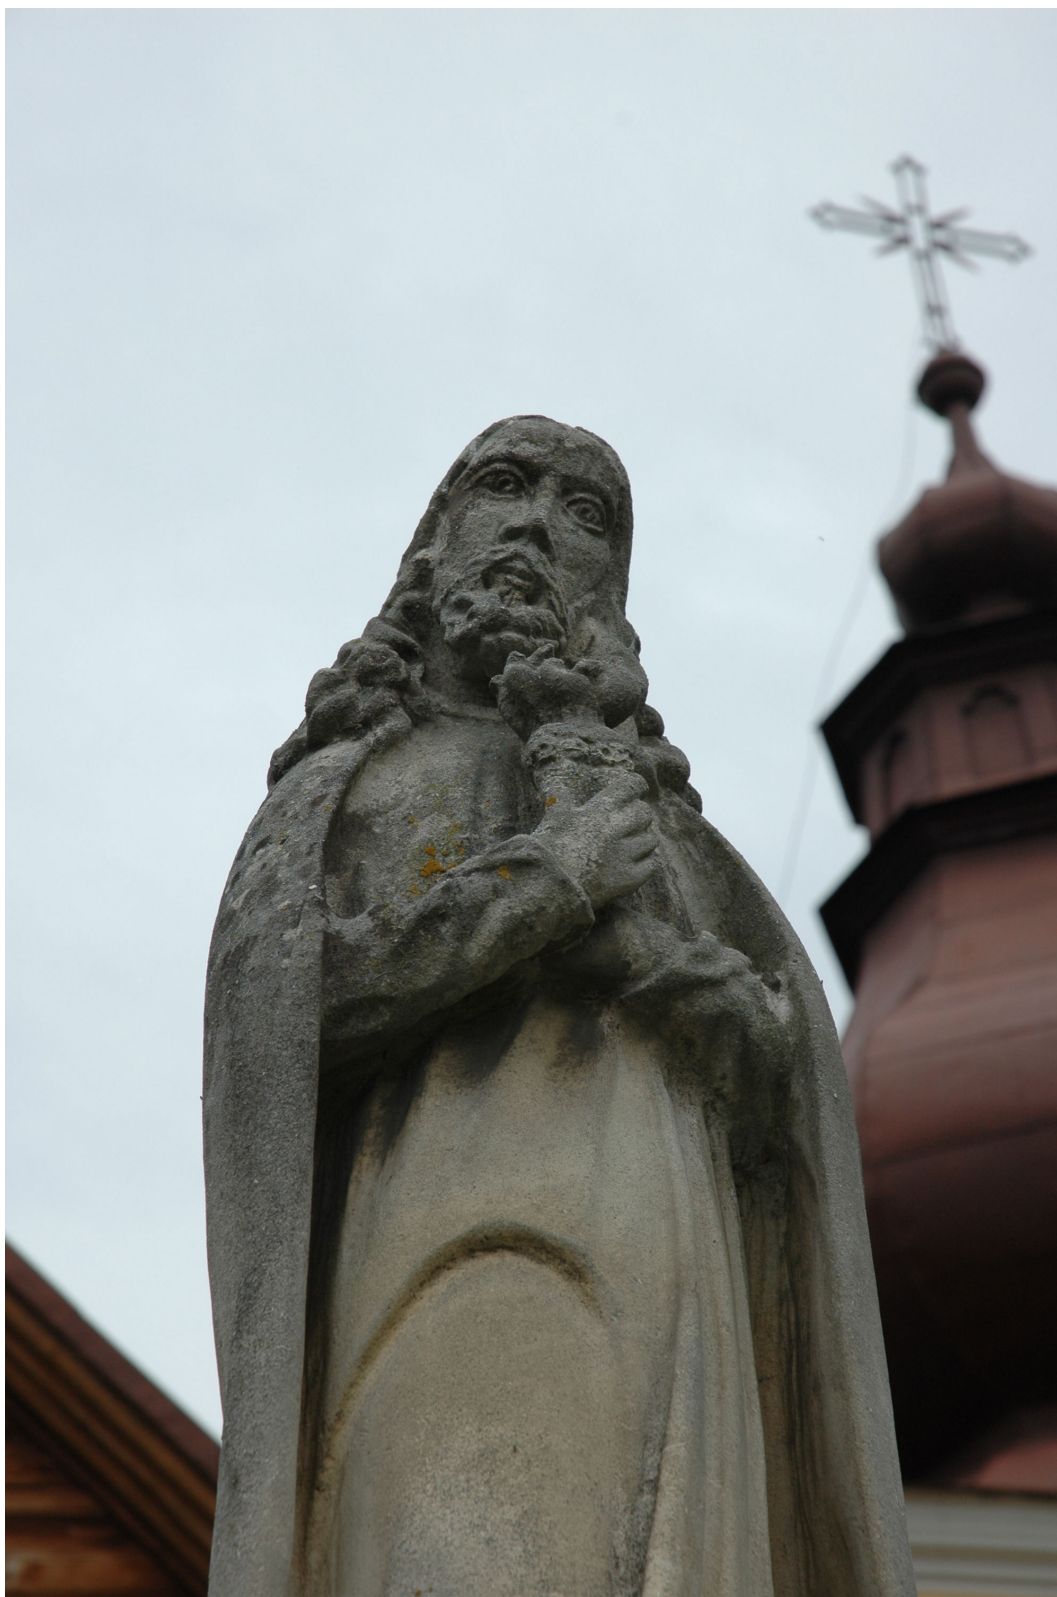
Fot.30. Kościół p.w. Św. Michała Archanioła w Ropie. Figura Jezusa na słupie wschodnim bramy głównej ogrodzenia. Widok od strony południowej. Stan zachowania dobry.
