REMONT POSZYCIA DACHOWEGO OBIEKTU KOŚCIOŁA PW. ROZESŁANIA ŚWIĘTYCH APOSTOŁÓW W GRUSZOWIE	
W RAMACH PROJEKTU NR POIS.02.04.00-00-0180/16	
PN.: "OCHRONA ZAGROŻONYCH GATUNKÓW I SIEDLISK CHRONIONYCH	
W RAMACH SIECI NATURA 2000 W MAŁOPOLSCE" Kategoria obiektu budowlanego: X	
Rategoria obiekta badowianogo. X	
GRUSZÓW, DZ. EWID. NR 487	
GM. RACIECHOWICE, POW. MYŚLENICKI, WOJ. MAŁOPOLSKIE	
PARAFIA RZYMSKOKATOLICKA	
PW. ROZESŁANIA ŚWIĘTYCH APOSTOŁÓW	
W GRUSZOWIE	
GRUSZÓW 136	
32-414 GRUSZÓW 06.08. 20131	
REGIONALNA DYREKCJA OCHRONY, ŚRODOWISKA W KRAKOWIE	
REGIONALNA DYREKCJA OCHRONY, ŚRODOWISKA W KRAKOWIE ASZBUJOW OD OCHRONY, ŚRODOWIE ASZBUJOW OD OCHRONY.	
- PROJEKT ARCHITEKTONICZNO-BUDOWLANY

1.	DOKUMENTY FORMALNO – PRAWNE DO PROJEKTU	3
11.	INFORMACJA O BEZPIECZEŃSTWIE I OCHRONIE ZDROWIA	12
111.	INWENTARYZACJA BUDOWLANA	
	1) Część opisowa	15
	1. Przedmiot opracowania	15

III. INWENTARYZACJA BUDOWLANA

- 1. Przedmiot i zakres oceny.
- 1.1. Przedmiot oceny.
- 1.2. Zakres oceny.
- 1.3. Cel oceny.
- 2. Podstawa opracowania.
- 2.1 Podstawy formalne.
- 2.2 Podstawy prawne.
- 2.3 Źródła danych metodycznych.
- 2.4 Źródła danych merytorycznych.
- 2.5 Literatura.
- 3. Dane charakterystyczne.
- 3.1 D

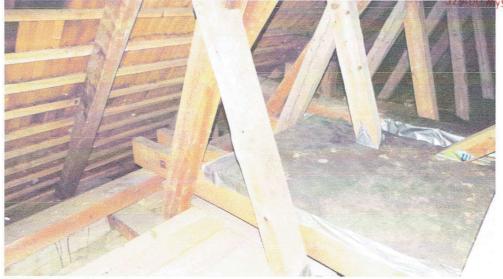
FOT. 5 – Poddasze budynku - widoczne elementy konstrukcji więźby dachowej i platformy na guano dla nietoperzy. (fot. autor)

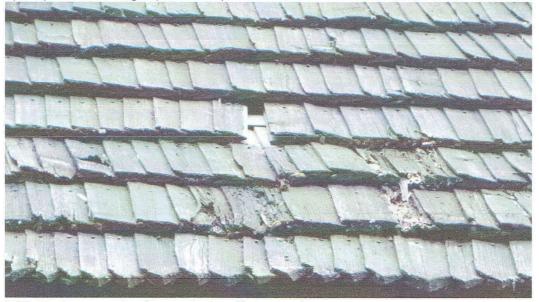
FOT. 7 – Fragment pokrycia dachu. (fot. autor)

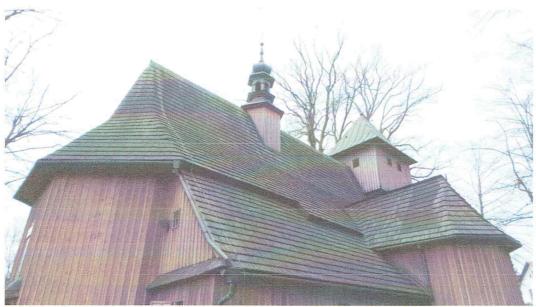
Fot.[3] Rozległa korozja pokrycia dachu – mchy, glony i porosty na elewacji północno-wschodniej. Fot. autor.

Bezpośrednią przyczyną występowania mchów, glonów i porostów jest stworzenie dogodnych warunków ich rozwoju poprzez zawilgocenie podłoża przez wody opadowe przenikające w głąb struktury drewna, które z czasem pod wpływem warunków atmosferycznych i braku systematycznej impregnacji straciło swe właściwości fizykochemiczne.

Oględziny gontu wykazały znaczny stan jego uszkodzenia i na rozległych obszarach (pówyżej 50 %). Mchy i porosty wywołały znaczny ubytek masy, iż nawet po odczyszczeniu gont nie nadaje się do dalszego użytkowania. Pokrycie z gontu na całej powierzchni obiektu kwalifikuje się do całkowitej wymiany na nowy impregnowany.

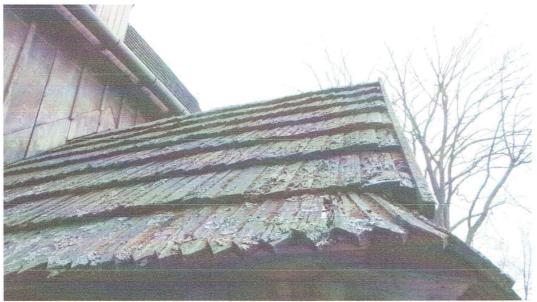
Fot.[4] Korozja pokrycia dachu wywołana przez mchy i porosty. Fot. autor.

Kolejną przyczyną destrukcji obiektu to występowanie mchów. Mchy należące do wyższych roślin zielonych tworzących wykształcone systemy chwytników, oddziałujące chemicznie przez wytworzone kwasy organiczne, mechanicznie przez rozluźnienie masy i fizycznie przez utrzymywania stałego zawilgocenia nawet w okresach silnego nasłonecznienia.

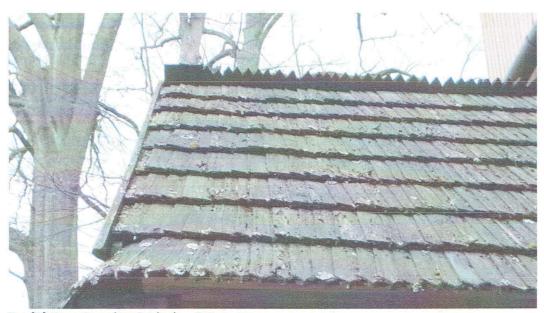
Fot.[5] Korozja pokrycia dachu. Fot. autor.

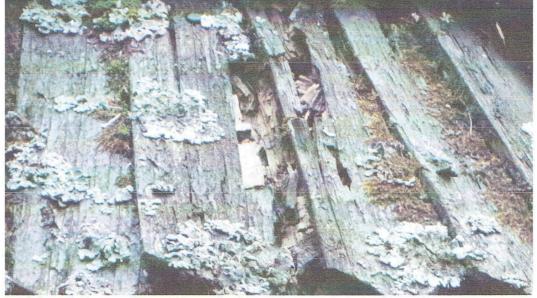
Fot.[6] Destrukcja gontu. Widoczne spękania pryzmatyczne struktury drewna. Fot. autor.

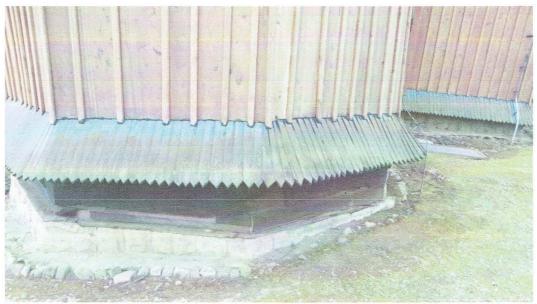
Fot.[6] Korozja pokrycia dachu cokołu wywołana przez glony. Fot. autor.

Kolejne rozpoznane organizmy to glony, które należą do niższych roślin zielonych. Są to rośliny fotosyntezujące. Do swego rozwoju potrzebują dwutlenku węgla , światła i wysokiej wilgotności podłoża. Objawem zaatakowania obiektu przez glony jest pojawienie się jaskrawo-zielonych, szaro-zielonych lub prawie czarnych plam i smug w miejscach gdzie zatrzymuje się woda opadowa. Wynikiem działalności glonów jest postępująca degradacja podłoża na skutek wydzielania przez te mikroorganizmy kwasów organicznych (mlekowy, szczawiowy, bursztynowy, octowy, glikolowy) rozpuszczających bezpośrednio składniki podłoża lub zwiększających ich rozpuszczalność w wodzie.

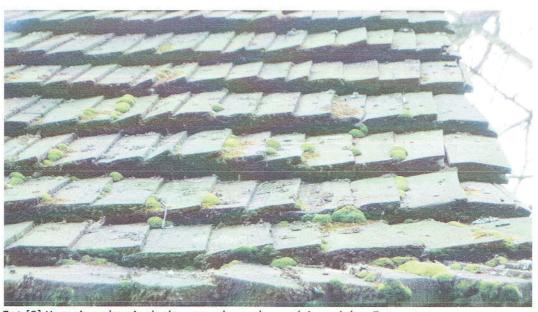
Fot.[8] Korozja pokrycia dachu wywołana obecnością mchów. Fot. autor.

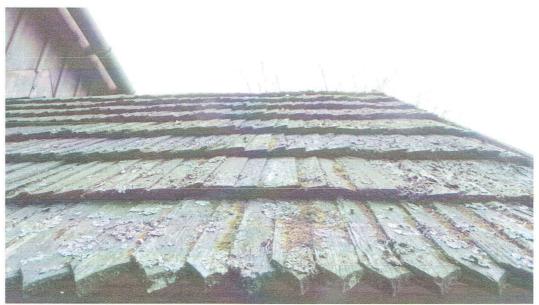
Fot.[8] Korozja pokrycia dachu wywołana obecnością mchów i porostów. Na drugim planie widoczne również rośliny wyższe. Fot. autor.

Porosty składające się z żyjących w symbiozie grzybów pleśniowych i glonów, dzięki czemu są samowystarczalne i mogą rozwijać się w miejscach gdzie oddzielnie nie mogłyby egzystować. Rozwijają się na każdych podłożach niedostępnych dla roślin. Mogą żyć w miejscach bardzo silnie nagrzewanych przez słońce, jak i w bardzo niskich temperaturach.

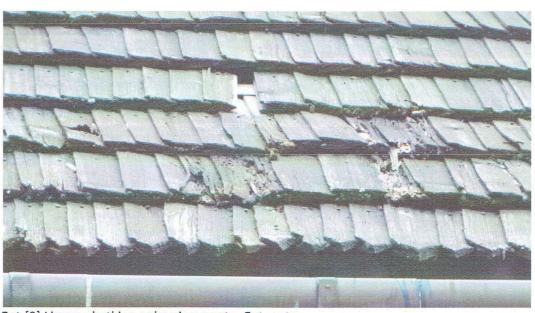
Elewacja budynku jest utrzymana w dobrym stanie technicznym i estetycznym. Liczne ubytki wykazuje pokrycie dachu spowodowane negatywnym i agresywnym oddziaływaniem warunków atmosferycznych. Pokrycie dachu z gontu jest w złym stanie technicznym. Gont wykazuje oznaki korozji w postaci mchów i porostów.

Fot.[9] Liczne ubytki w pokryciu z gontu. Fot. autor.

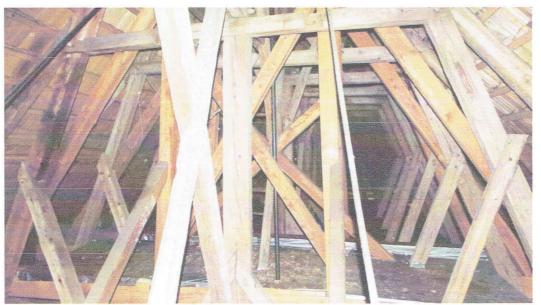
Konstrukcja dachu wykazuje wcześniejsze liczne naprawy i wymiany elementów wraz z listwami łat dachowych pod gontem. Elementy noszą ślady impregnacji. W przestrzeni strychowej wykonana została podłoga z desek na której została rozścielona membrana z folii dachowej na guano nietoperzy. Deski podłogowe są zaimpregnowane i nie noszą oznak korozji. Po dokonaniu lokalnych odkrywek w postaci odsłonięcia nie stwierdza się oznak korozji biologicznej.

Fot.[10] Wygląd drewnianych elementach konstrukcji dachu z widocznymi uzupełnieniami wymienionych belek. Fot. autor.

Rozpoczęcie robót remontowych należy wykonać przez oczyszczenie elementów konstrukcji więźby dachowej. Następnie poddać dokładnym oględzinom istniejące drewno pod względem konstrukcyjnym (pęknięcia, rozszczypienia, złamania, jakość połączeń elementów) oraz pod względem mykologicznym (oględziny pod kątem obecności owadów i grzybów). Należy zwrócić szczególna uwagę na elementy w miejscach, których dostęp był utrudniony lub niemożliwy bez dokonania odkrywek połaci dachowej od strony zewnętrznej jak np. końcówki krokwi.
