Wycena numer: 619/BR/2014

Zadanie: Określenie wartości rynkowej pojazdu

Marka: LANCIA Model pojazdu: Lybra 1.8
Wersja: LS Plus Nr rejestracyjny: KT 81701 Rok prod.: 2003
Rodzaj pojazdu: Samochód osobowy

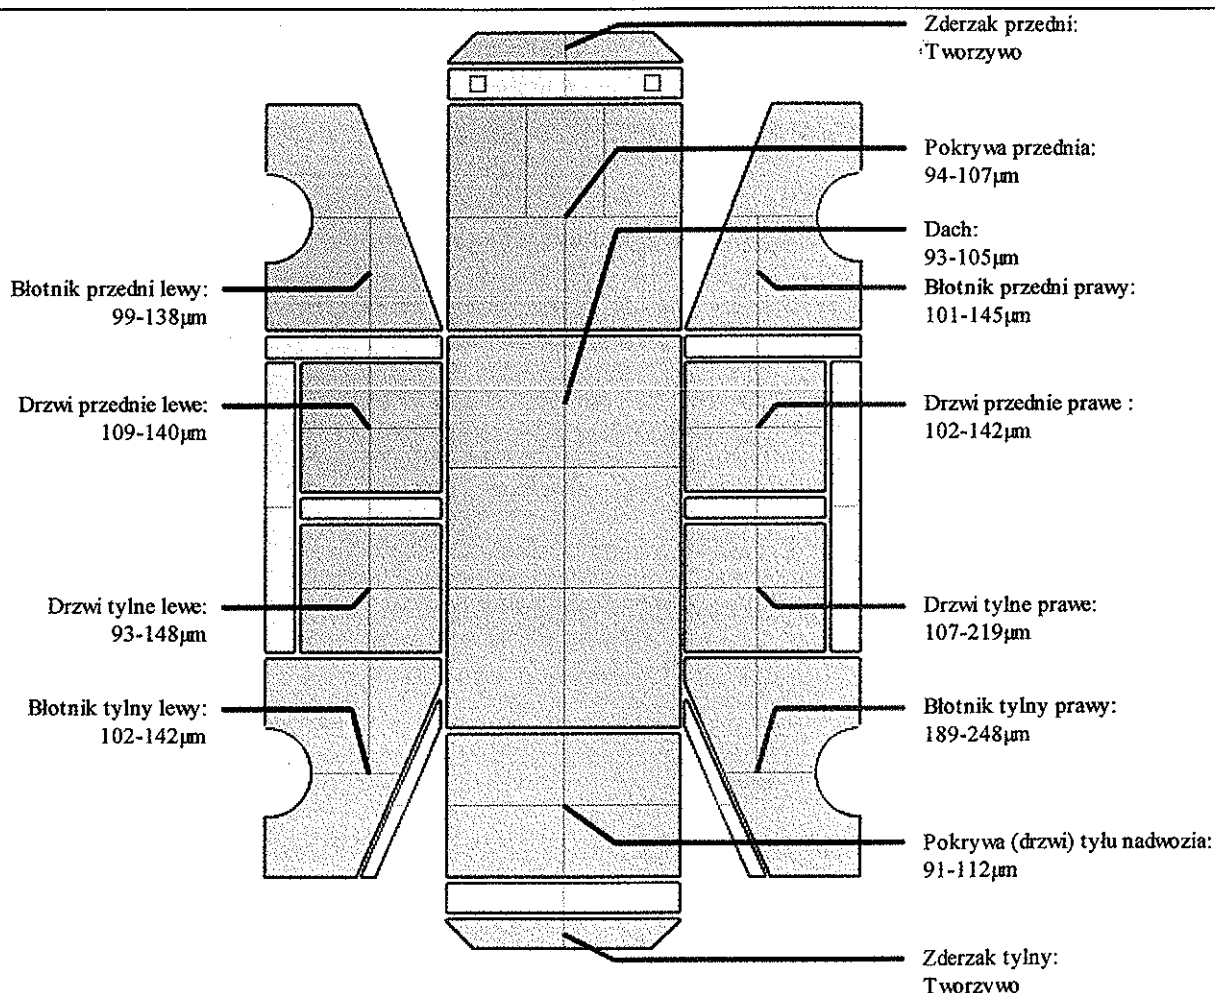
OPIS POWŁOKI LAKIEROWEJ

Barwa nadwozia niebieska, lakier 2 - warstwowy uni.
 Drzwi tylne prawe, błotnik tylny prawy - po wcześniejszych naprawach lakierniczych
