- ZAKRES ROBÓT:**
- Ustawienie rusztowań (poz. 3.1, opis techniczny, cz. arch.-bud.),
 - Demontaż instalacji odgromowej (poz. 3.2, opis techniczny, cz. arch.-bud.),

Projektant: mgr inż. architekt TOMASZ BLINOWSKI uprawnienia budowlane do projektowania bez ograniczeń w specjalności architektonicznej Nr SW-34/2007		
Opracowanie:	mgr inż. Elżbieta Faron	
Nazwa:	REMONT POSZCZIA DACHOWEGO OBIEKTU KOŚCIOŁA PW. ROZESŁANIA ŚWIĘTYCH APOSTOŁÓW W GRUSZOWIE	
Stadium:	Projekt budowlany	
Adres:	dz. ewid. nr 487, Gruszów, gmina Raciechowice, pow. myślenicki, woj. małopolskie	
Inwestor:	Parafia rzymskokatolicka pw. Rozesłania Świętych Apostołów w Gruszowie Gruszów 136 32-414 Gruszów	
Data:	2019.05	Skala: 1:50
Nr rys:	3	
Nazwa rys.:	ELEWACJA POŁUDNIOWA	
Jednostka projektowa:	F-PROJEKT mgr inż. Marek Fijałkowski, tel. 606 702 851 33-300 Nowy Sącz, ul. Słowacka 31

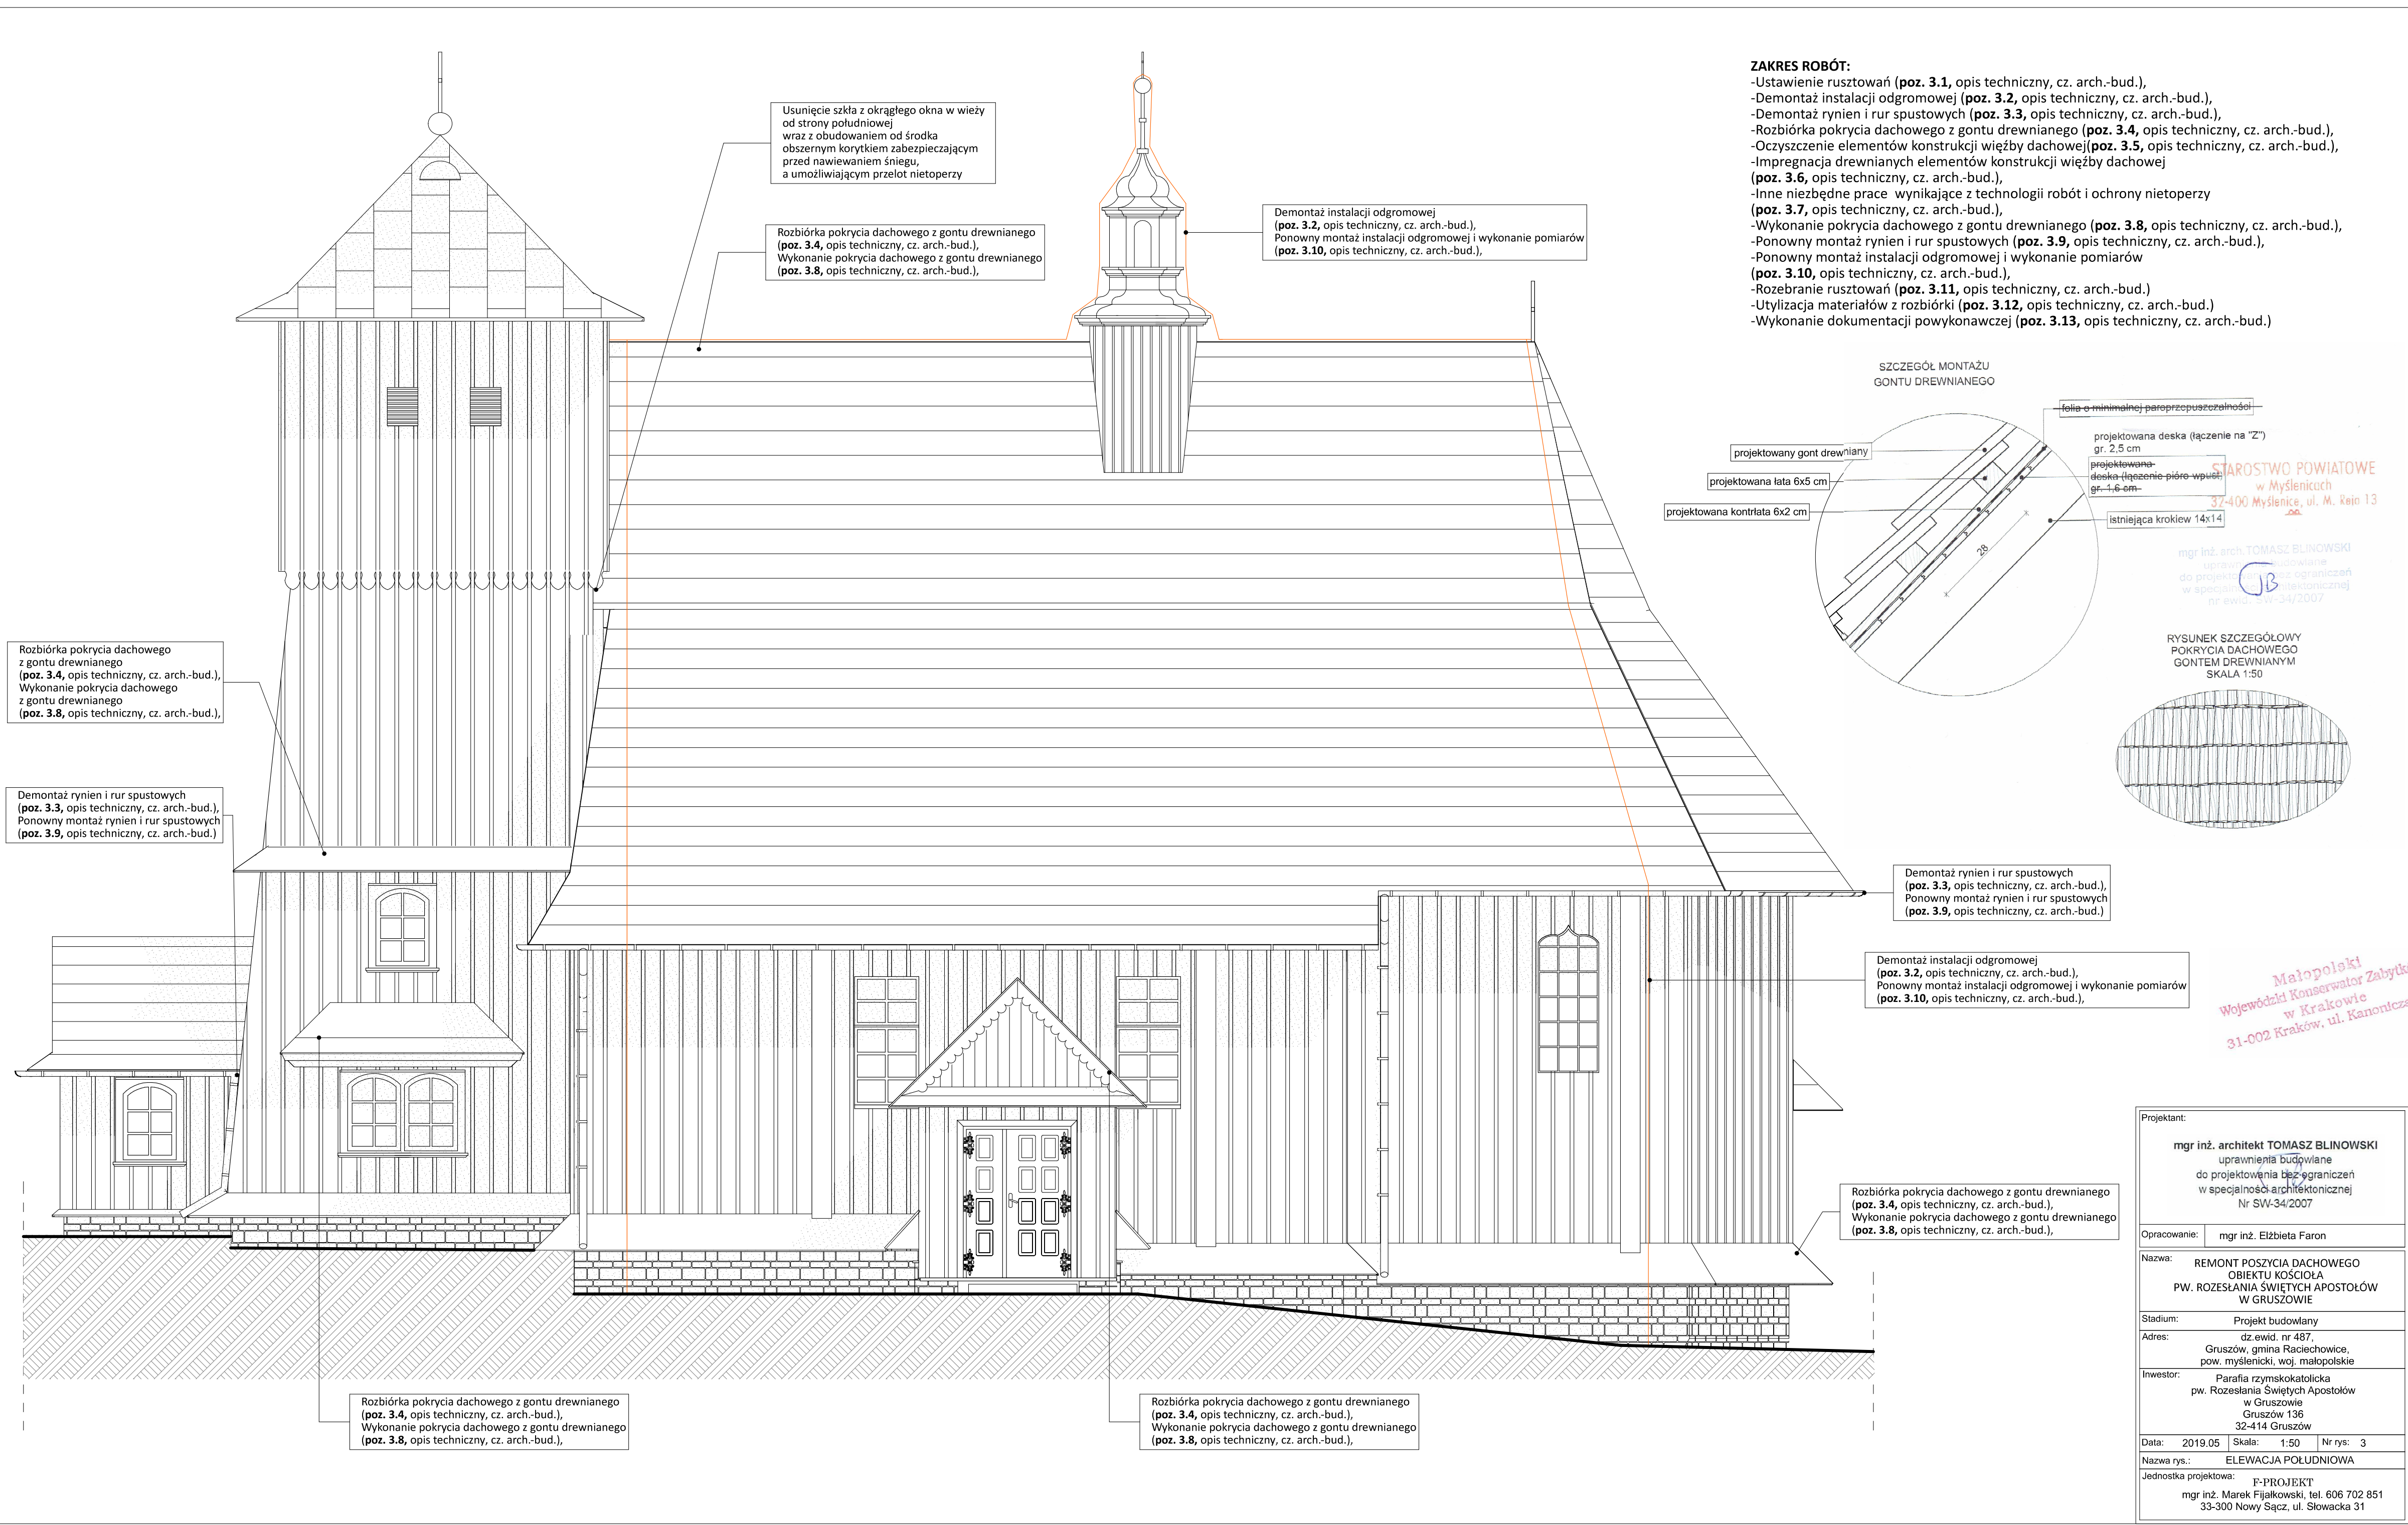
Usunięcie szkła z okrągłego okna w wieży od strony południowej wraz z obudowaniem od środka obszernym korytkiem zabezpieczającym przed nawiewaniem śniegu, a umożliwiającym przelot nietoperzy

Rozbiórka pokrycia dachowego z gontu drewnianego (poz. 3.4, opis techniczny, cz. arch.-bud.), Wykonanie pokrycia dachowego z gontu drewnianego (poz. 3.8, opis techniczny, cz. arch.-bud.),

Demontaż instalacji odgromowej (poz. 3.2, opis techniczny, cz. arch.-bud.), Ponowny montaż instalacji odgromowej i wykonanie pomiarów (poz. 3.10, opis techniczny, cz. arch.-bud.),

Demontaż rynien i rur spustowych (poz. 3.3, opis techniczny, cz. arch.-bud.), Ponowny montaż rynien i rur spustowych (poz. 3.9, opis techniczny, cz. arch.-bud.)
